第1章 安全衛生管理および工事計画の安全衛生に関する知識

第1節 労働災害の現状および問題点

5 足場、型枠支保工の強度不足による倒壊、崩壊災害について

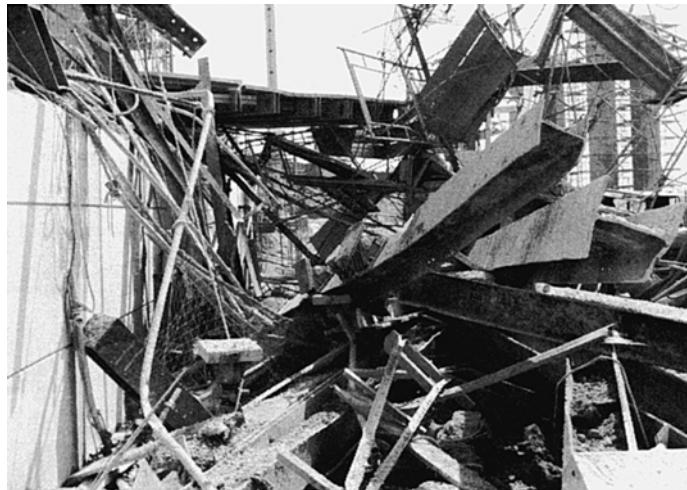
図1.1.1 支柱の座屈による倒壊の例

(1) 支柱の座屈によるもの

しかしながら、足場において、壁つなぎの取付け間隔が法規等で定められた間隔を超えていたり、積載荷重が過大となっていたときは支柱の座屈が発生することがある。

型枠支保工では、組立鋼柱等を支柱として使用したとき、支柱の中間に水平つなぎ材を設けることを怠ったため、倒壊となった例がある。また、支柱の材端の支持条件が不適切な場合、橋梁工事でよく計画されるジャッキ、部材類を組み合わせた継ぎ足しの支柱をH形鋼の桁に組み上げる構造であるとき等において倒壊、崩壊が発生している。特に支柱の中心軸とジャッキ、またはH形鋼のウェブの中心のずれによる偏心が原因と考えられる場合もある。

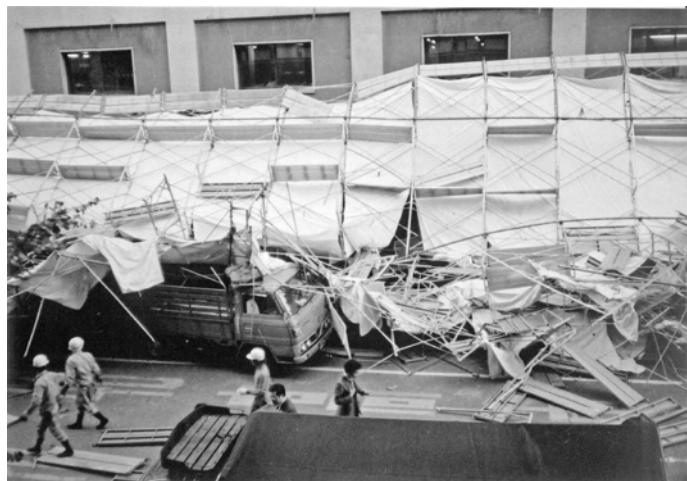
図1.1.2 強風による倒壊の例

足場の倒壊、崩壊災害は、台風、季節風、前線通過時等の強風による風荷重により発生する場合がもっとも多い。足場の外面には、通常飛来落下物災害防止のためのメッシュシート等の養生網が張られているが、この面に強風を受けると大きな風圧力が足場に作用する。このとき、足場面には繰り返し荷重が作用し、壁つなぎの破壊、壁つなぎアンカーの引き抜け等で連鎖的に破壊が伝播した事例が多い。

通常の足場は、もともと水平方向の力に対して自立できない構造を持っていて、壁つなぎあるいは控え材により安定を保っている。よって強風時において倒壊しないためには、想定される風圧力に対し必要な間隔の壁つなぎと所要強度を有するアンカーおよび必要に応じ控え材(索)を配置することが必要である。

この他、強風が予想される時にはシート等の取り外し、巻きあげる等の対策も必要である。
