# 第1章 安全衛生管理および工事計画の安全衛生に関する知識

## 第1節 労働災害の現状および問題点

### 4 足場からの墜落災害の防止対策

## 5 足場、型枠支保工の強度不足による倒壊、崩壊災害について

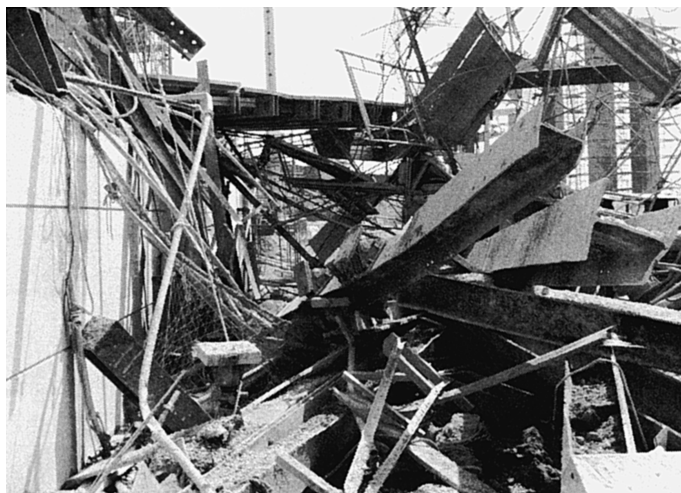
型枠支保工では、組立鋼柱等を支柱として使用したとき、支柱の中間に水平つなぎ材を設けることを怠ったため、倒壊となった例がある。また、支柱の材端の支持条件が不適切な場合、橋梁工事でよく計画されるジャッキ、部材類を組み合わせた継ぎ足しの支柱をH形鋼の桁に組み上げる構造であるとき等において倒壊、崩壊が発生している。特に支柱の中心軸とジャッキ、またはH形鋼のウェブの中心のずれによる偏心が原因と考えられる場合もある。

図1.1.1 支柱の座屈による倒壊の例

しかしながら、足場において、壁つなぎの取付け間隔が法規等で定められた間隔を超えていたり、積載荷重が過大となっていたときは支柱の座屈が発生することがある。

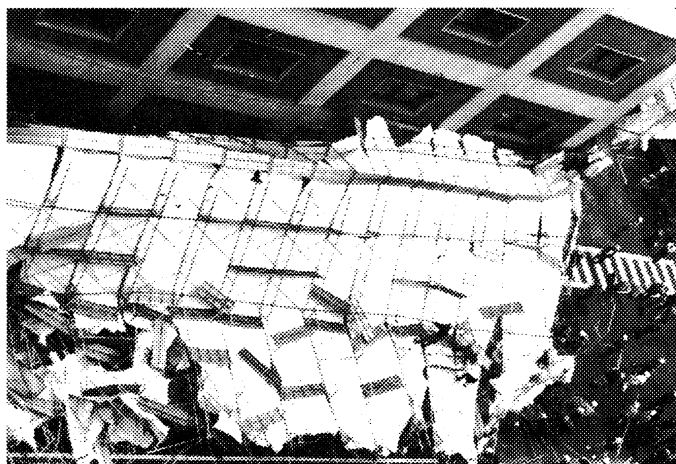
足場の倒壊、崩壊災害は、台風、季節風、前線通過時等の強風による風荷重により発生する場合がもっとも多い。足場の外面には、通常飛来落下物災害防止のためのメッシュシート等の養生網が張られているが、この面に強風を受けると大きな風圧力が足場に作用する。このとき、足場面には繰り返し荷重が作用し、壁つなぎの破壊、壁つなぎアンカーの引き抜け等で連鎖的に破壊が伝播した事例が多い。

図1.1.2 強風による倒壊の例

通常の足場は、もともと水平方向の力に対して自立できない構造を持っていて、壁つなぎあるいは控え材により安定を保っている。よって強風時において倒壊しないためには、想定される風圧力に対し必要な間隔の壁つなぎと所要強度を有するアンカーおよび必要に応じ控え材(索)を配置することが必要である。
