# 平成23年度 「ベトナム仮設機材事情視察団」報告書

期 間：平成23年12月6日(火)～12月9日(金)

訪 問 地：ホーチミン市 (Ho Chi Minh City) 旧サイゴン市

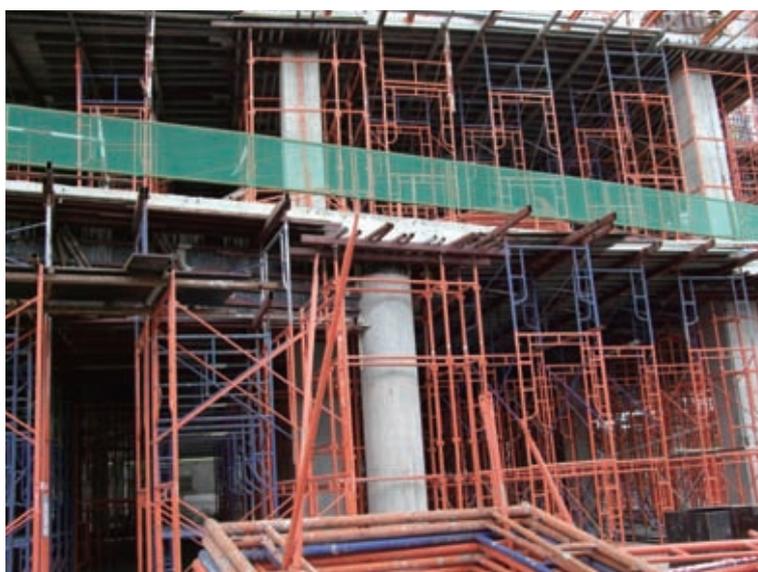
写真2

ショッピングセンター建設現場

午後は、SAKI社の仮設機材を使用しているビル建設現場を2カ所視察させていただいた。最初の視察現場はショッピングセンター建設現場であり(写真2)。もう1カ所の現場はマンション建設現場(写真3)である。写真2の黄色に塗装されたものがSAKI社の製品であり、写真3のメッキした仮設機材はすべて同社製とのことである。

いずれもベトナムの大手建設会社が施工している現場であり、両現場では鋼管製の仮設機材(枠組み足場、パイプサポート等)が使用されていた。しかし、少なくとも現場においては、地震や風による水平荷重に対する配慮はされておらず、写真2、3でもわかるように、布わくや床付き布わくはほとんど取付けていない状況であった。

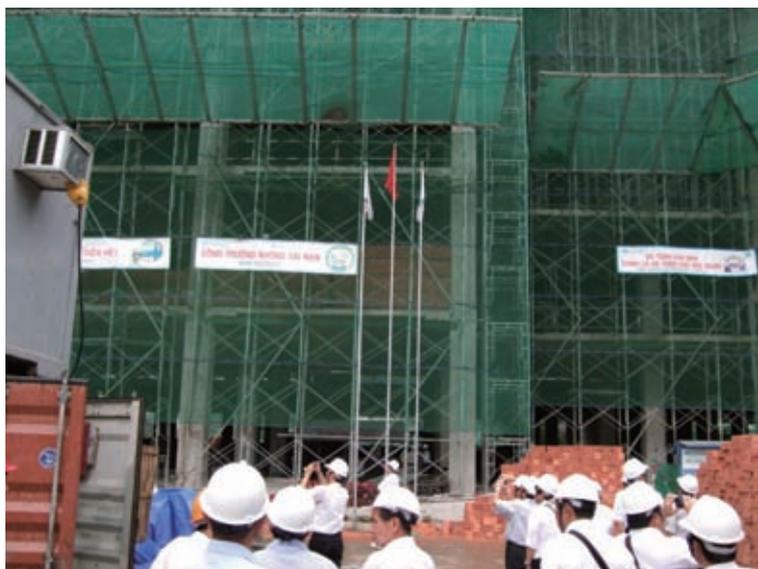
写真3

マンション建設現場
