# イラストによる機材センターの災害事例集

## イラストによる機材センターの災害事例集 目次

## 1 目的

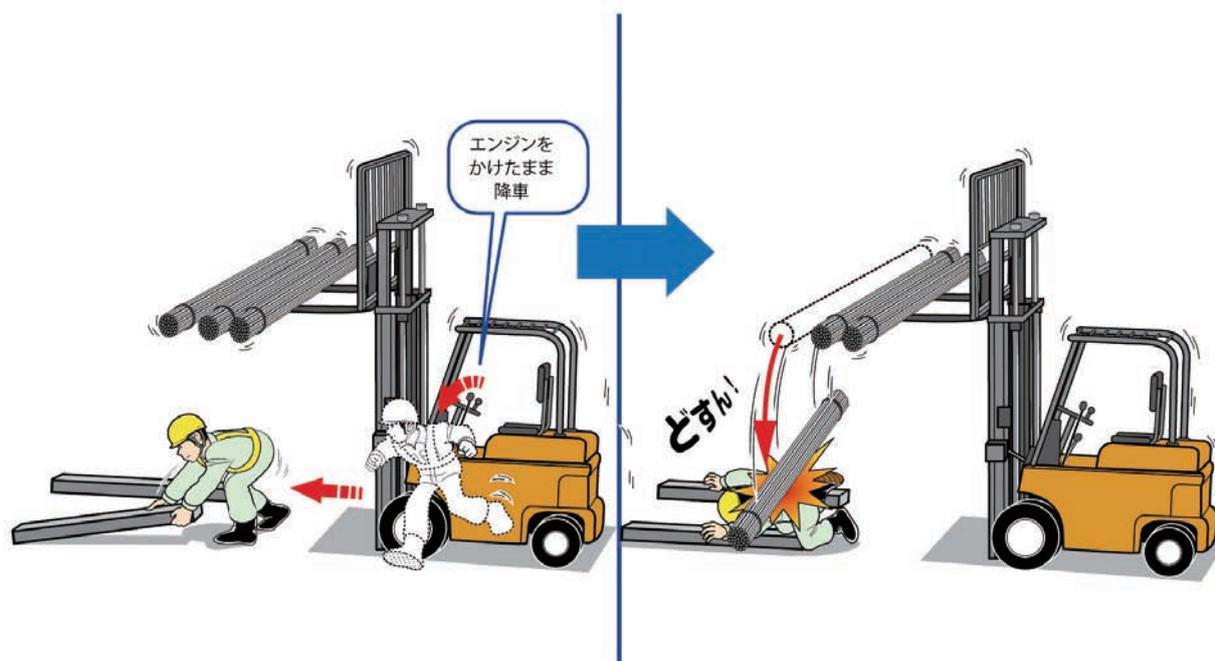
## 死亡災害 NO.1-2

被災者はフォークリフト（最大荷重 2.95 t）を運転し、積載形トラッククレーンの荷台にあった足場用単管パイプ 4 束のうち 3 束（総重量 1,196kg）をフォークに載せたが、うち 1 束（長さ 3.5 m× 50 本。重量 364kg）がフォークの先端からはみ出していたため、フォークに単管の束を載せたままエンジンを止めずにフォークリフトを降り、単管の束の下に敷く枕木の 1 本をフォークの下に差し入れたところ、はみ出していた 1 束が被災者に落下し、死亡した。

- 1 機材の下に入ることが無いような作業方法とすること。
- 2 フォークリフトから降りる際は、フォークリフトのフォークを下に降ろしてから行うこと。
- 3 フォークリフトのエンジンを止めること。
- 4 フォークリフトの運転者は、有資格者とすること。

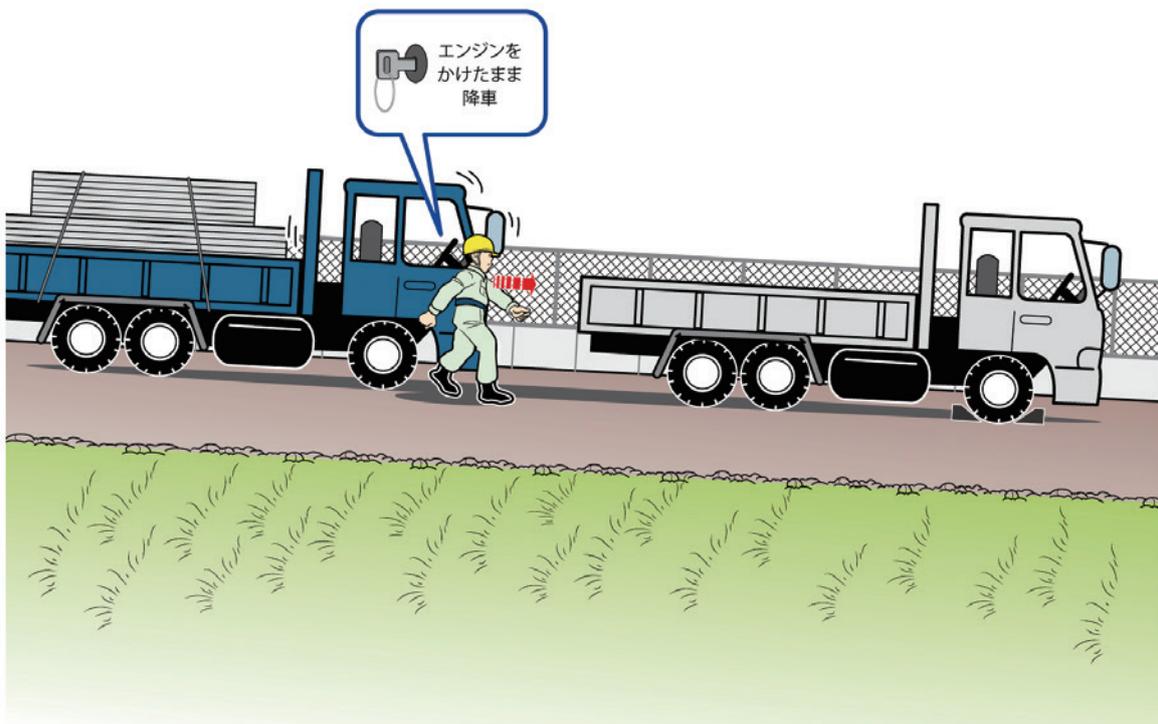
## 死亡災害 NO.2-1

建設工事現場で使用する足場材料を作業者が自社のトラックで、一次下請会社の資材センターに行き、足場材の積み込み完了後、検収のために待機をしているときに、エンジンを掛けたままトラックを離れ、自車の前方に向かっていきます。

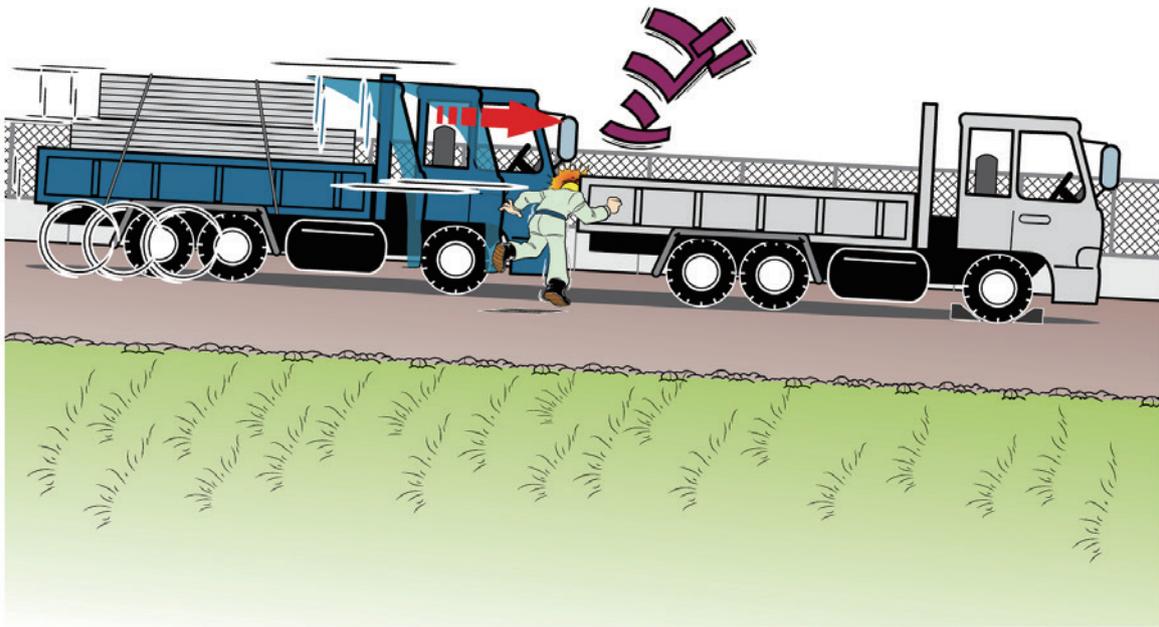
## 死亡災害 NO.2-2

建設工事現場で使用する足場材料を被災者が自社のトラックで、一次下請会社の資材センターに行き、足場材の積み込み完了後、検収のために待機をしているときに、エンジンを掛けたままトラックを離れ、自車の前方に向かったときに、自車が動き出し、前方に停車していたトラックの後部と自車の前部に頭部を挟まれ死亡した。

- 1 トラックのエンジンを止め、サイドブレーキを掛けること。
- 2 傾斜地等、できるだけトラックの車輪止めを行うこと。
- 3 停車中の貨物自動車の逸走防止措置を確実にすること。万一、貨物自動車動き出したときは、止めようとしたり、運転席に乗り込もうとしないこと。

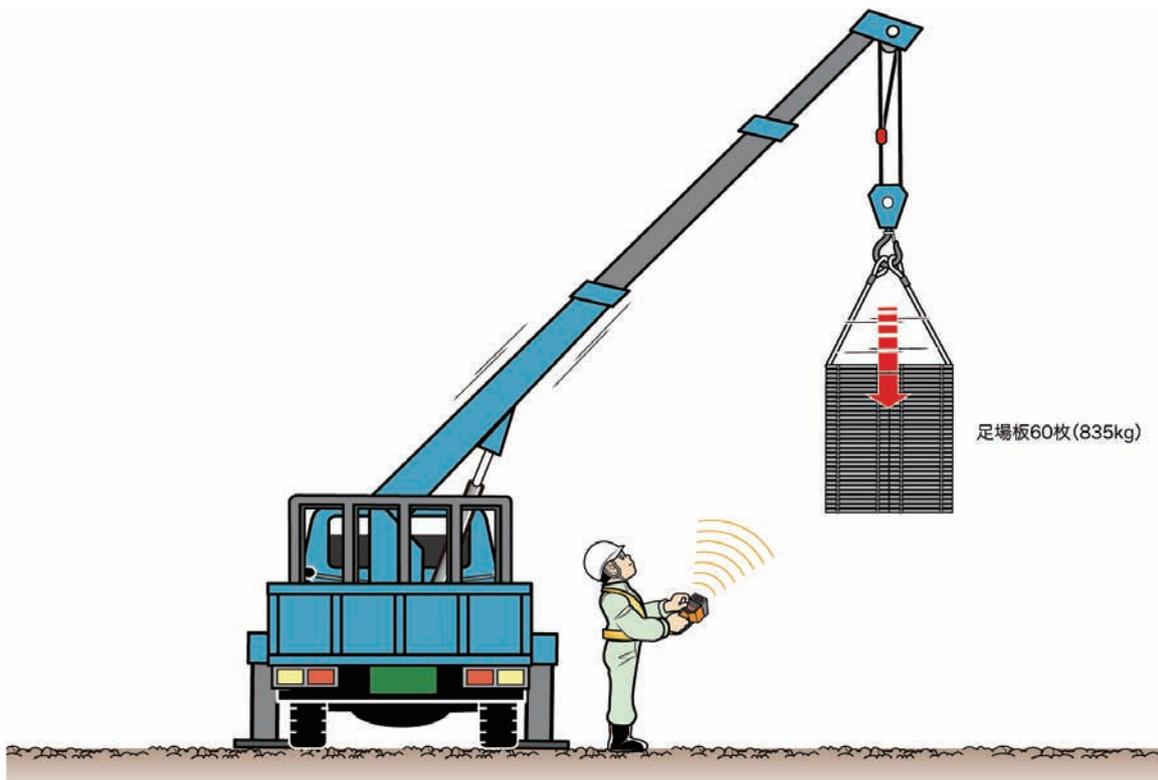
## 死亡災害 NO.3-1

足場材の資材置場にて、積載形トラッククレーン(つり上げ荷重2.93 t)を使用し、結束された足場材60枚(835kg)をトラックの荷台から卸そうとしています。

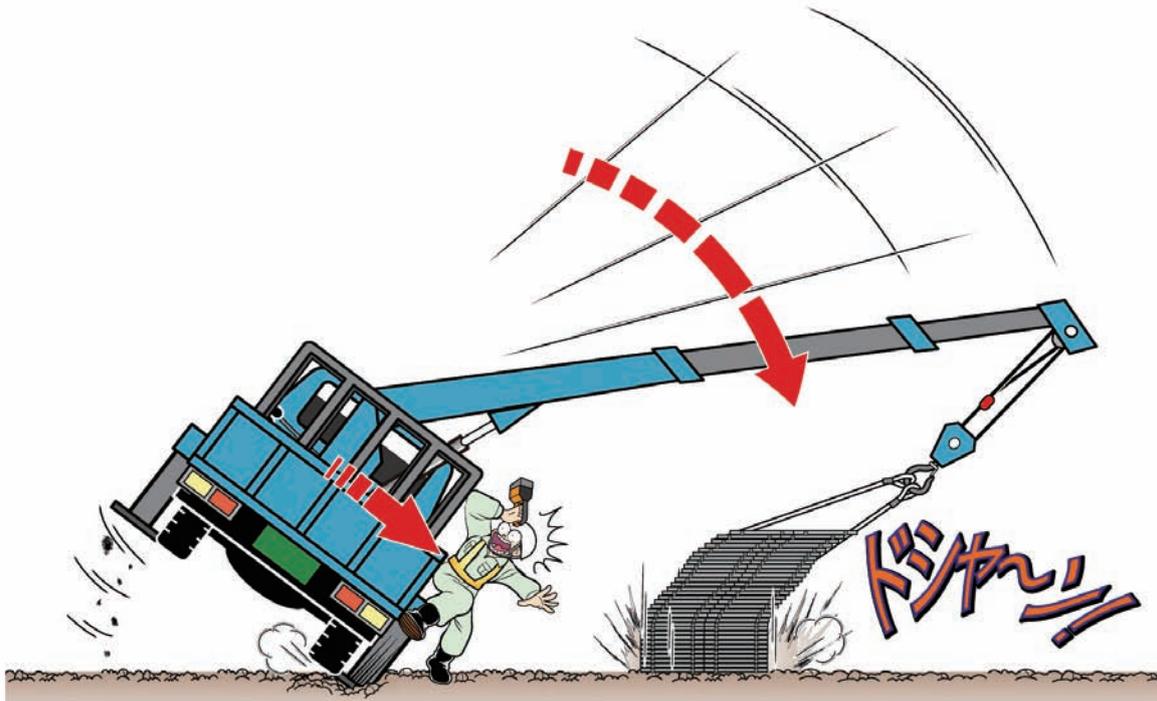
## 死亡災害 NO.3-2

足場材の資材置場にて、積載形トラッククレーン(つり上げ荷重2.93 t)を使用し、結束された足場材60枚(835kg)をトラックの荷台から卸す際にトラックのタイヤが浮き、ゆっくりと転倒した。なお、転倒した際に5段ブームのうち、4段ブームが被災者の脊髄を押し<sup>せきずい</sup>のように激突し、死亡した。

- 1 荷役作業を行う前に、貨物自動車周辺の床・地面の凹凸等を確認すること。
- 2 アウトリガーは、安定した堅固な地面に敷板を用いて設置し、完全に張り出すこと。
- 3 クレーン等を用いて荷役作業を行う作業者は、有資格者とする事。
- 4 クレーンの定格荷重を守ること。

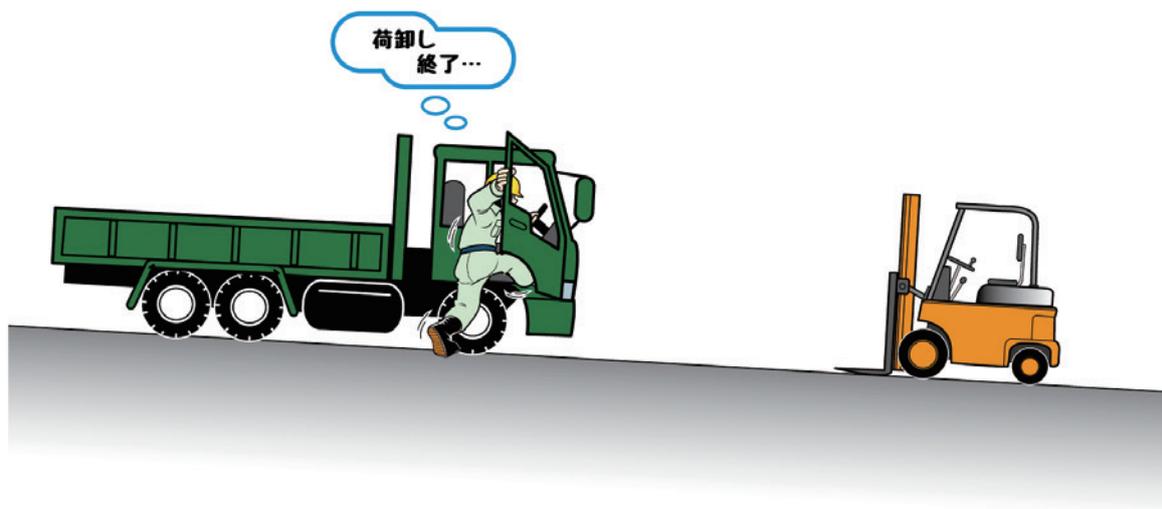
## 死亡災害 NO.4-1

資材センターにおいて、トラックの荷台からの荷卸し作業が終了し、トラックに乗り込もうとしています。

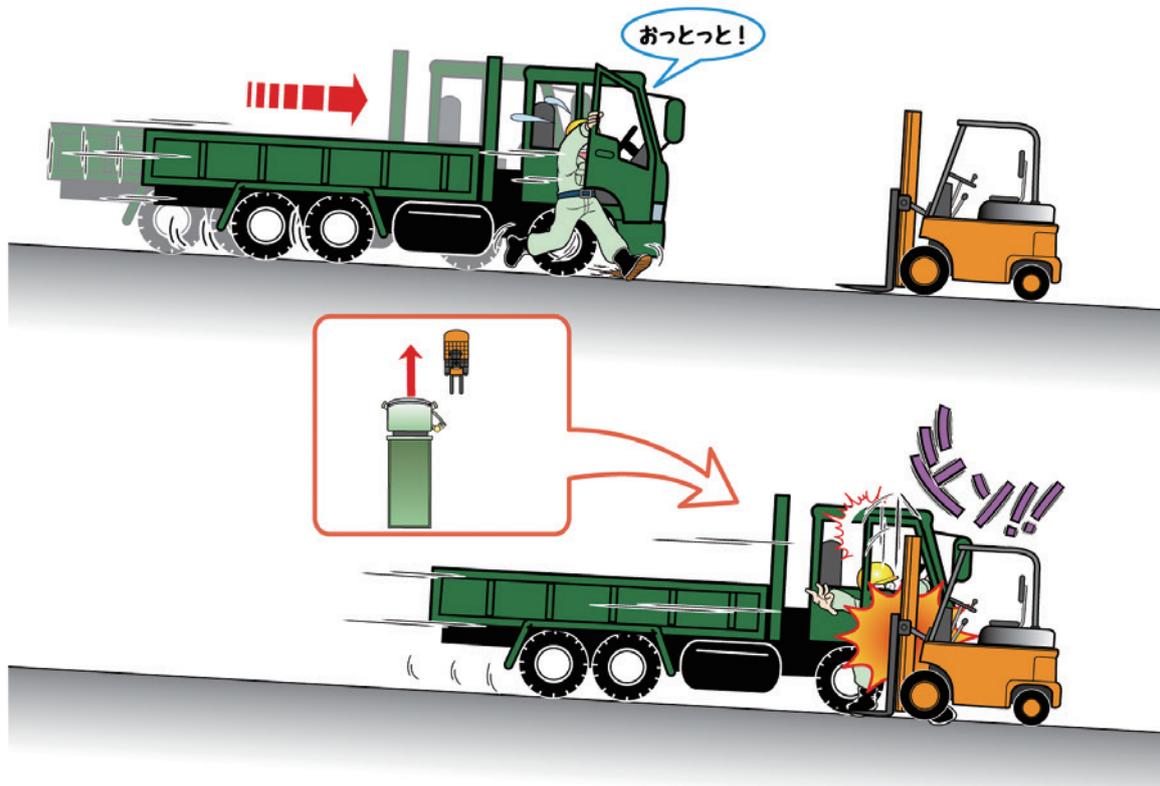
## 死亡災害 NO.4-2

資材センターにおいて、トラック荷台からの荷卸し終了後、トラックが前方へ逸走、置いてあったフォークリフトにトラックのドアが激突したため、ドアとトラックの車体の間にいた被災者が挟まれ、死亡した。

- 1 トラックのエンジンを止め、サイドブレーキを掛けること。
- 2 傾斜地等、できるだけトラックの車輪止めを行うこと。
- 3 停車中の貨物自動車の逸走防止措置を確実にすること。万一、貨物自動車動き出したときは、止めようとしたり、運転席に乗り込もうとしないこと。

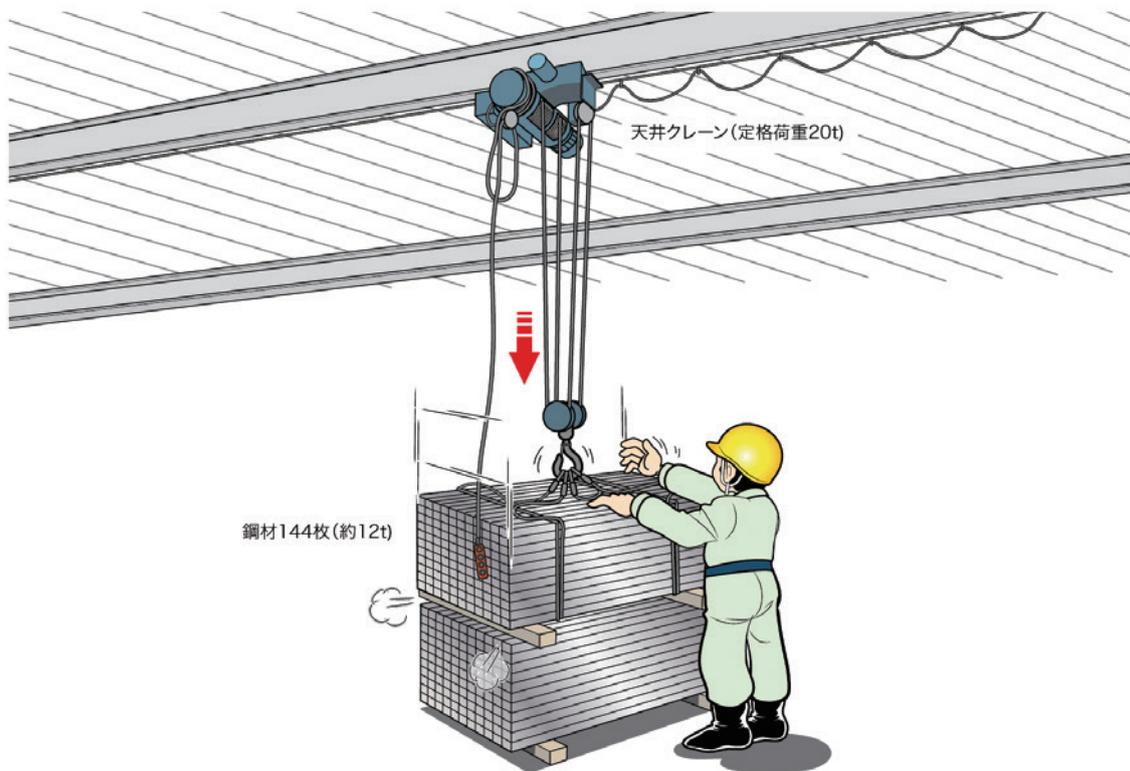
## 死亡災害 NO.5-1

トラックで運ばれてきた鋼材 144 枚(約 12 t)を、天井クレーン(定格荷重 20 t)を使用して、資材置場に先に積んであった鋼材の上に積み重ね、作業者が玉外しを行おうと近づいています。

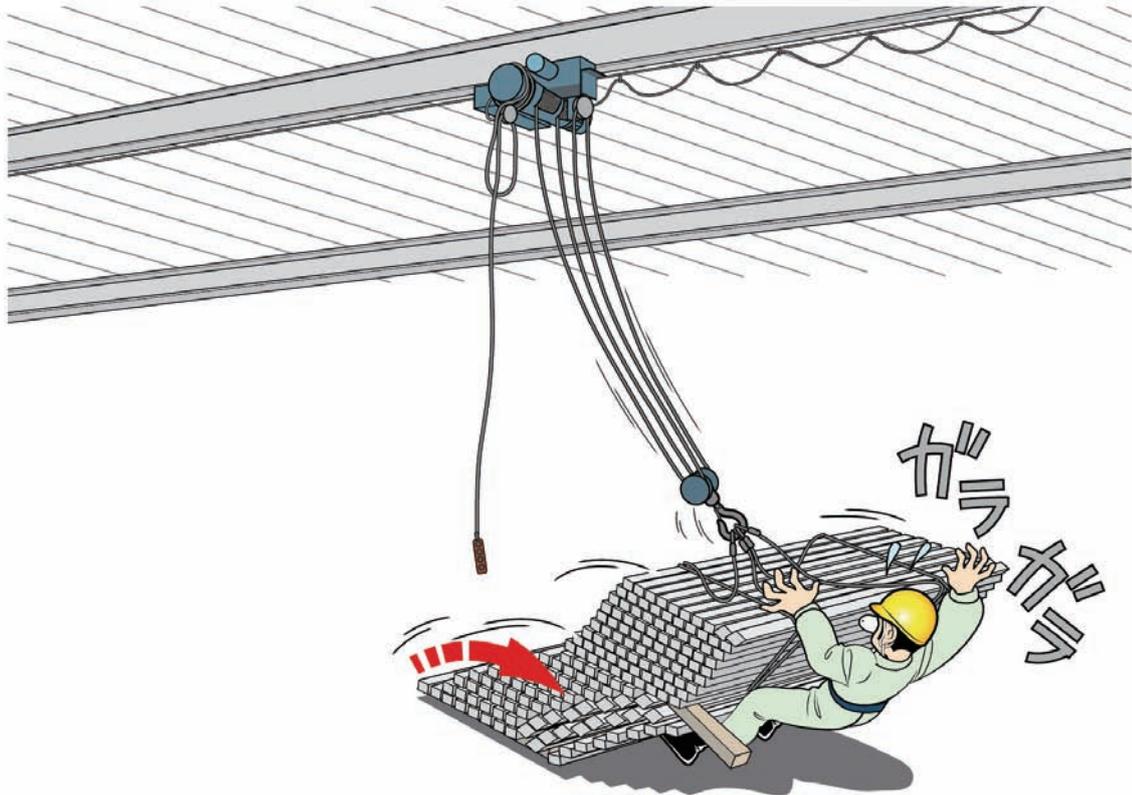
## 死亡災害 NO.5-2

トラックで運ばれてきた鋼材 144 枚(約 12 t)を、天井クレーン(定格荷重 20 t)を使用して、資材置場に先に積んであった鋼材の上に積み重ね、被災者が玉外しを行おうと近づいたところ、直前に積んだ鋼材 144 枚が崩壊してその下敷きとなり、全身を強く圧迫され死亡した。

- 1 機材センターでの事例ではない可能性も考えられるが、敷鉄板等においても同様の事故が発生する可能性があるため、作業方法を確立する必要があること。
- 2 リンギ、バタ角の使い方や積み過ぎに注意すること。
- 3 玉掛け作業を行う作業者は、有資格者とする事。

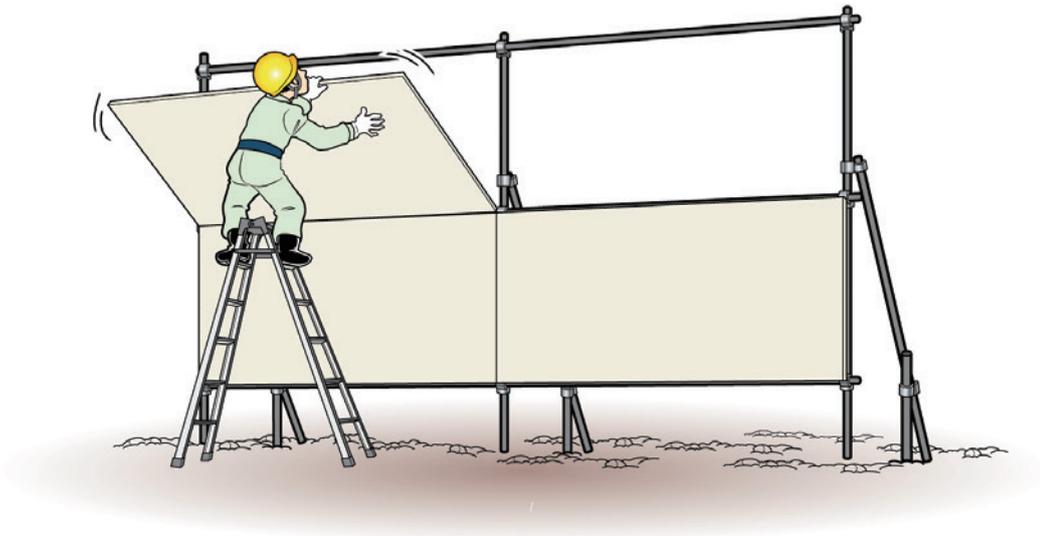
## 死亡災害 NO.6-1

資材置場にて、単管骨組みのコンパネ掲示板を作成する作業を行っています。一段目のコンパネを取り付け、さらにその上に二段目のコンパネを同様に取り付ける作業を行っています。

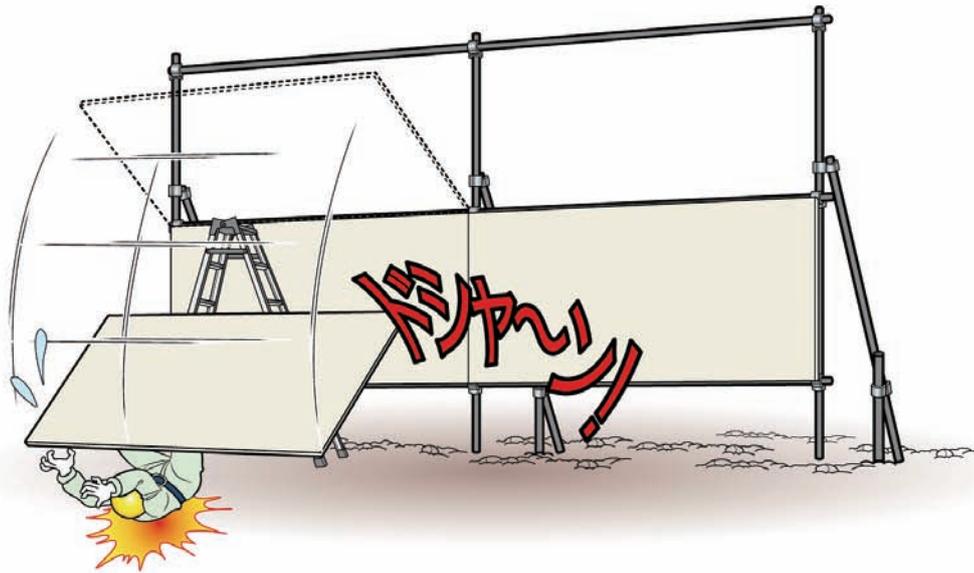
## 死亡災害 NO.6-2

資材置場にて、単管骨組みのコンパネ掲示板を作成する作業を行っていた。一段目のコンパネを取り付け、さらにその上に二段目のコンパネを同様に取り付ける作業を行っていたところ、バランスを崩し転落し、死亡した。なお、被災者は保護帽（飛来・落下物用、電気用）を着用していた。

- 1 安全週間等のためのコンパネの設置等、慣れない作業であった可能性があり、こうした作業においても作業手順等を確立する必要があること。
- 2 作業指示書を出すこと。

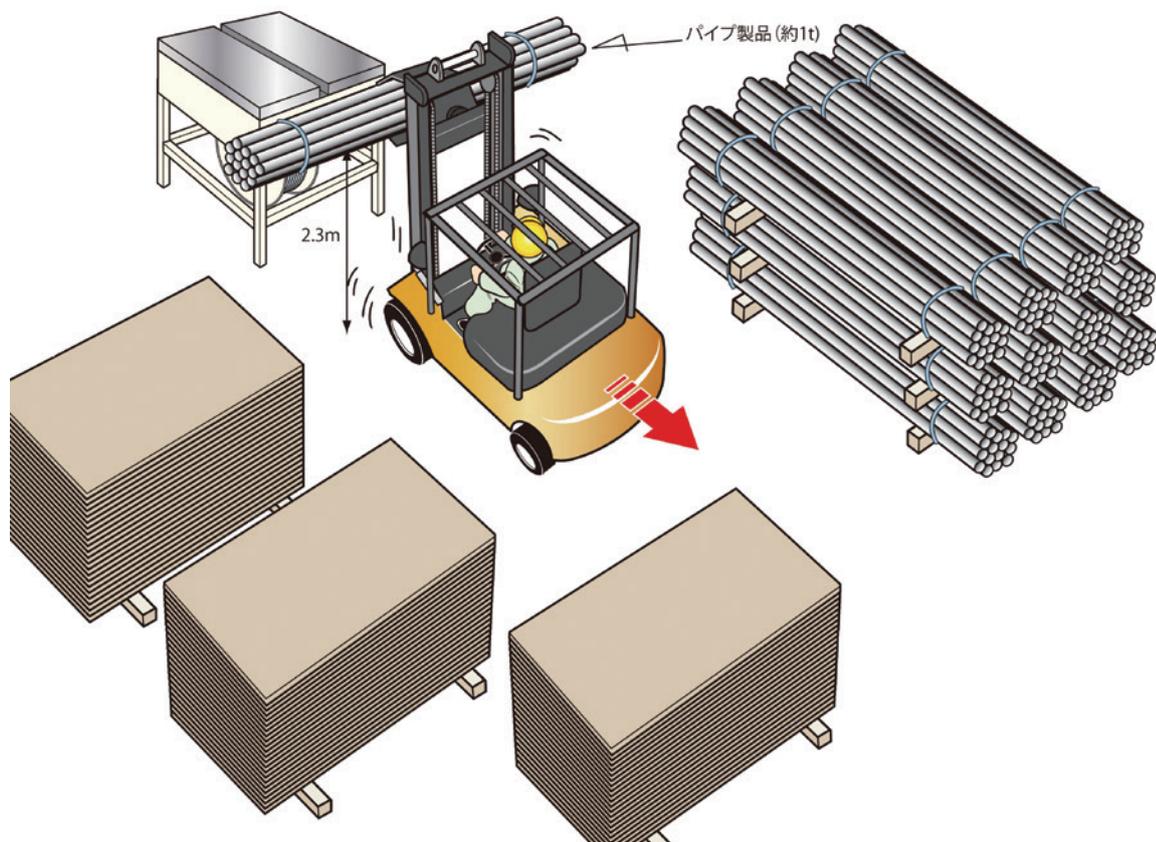
## 死亡災害 NO.7-1

作業者は結束機で束ねられたパイプ製品(約1 t)を結束機の横に仮置きしようとして、フォークリフト(2.5 t)のクランプではさんだ製品を地上から約2.3 mの高さに上げたまま、後方に積まれた別の製品をかわすため、バックしながらS字のように右から左にハンドルを切っています。

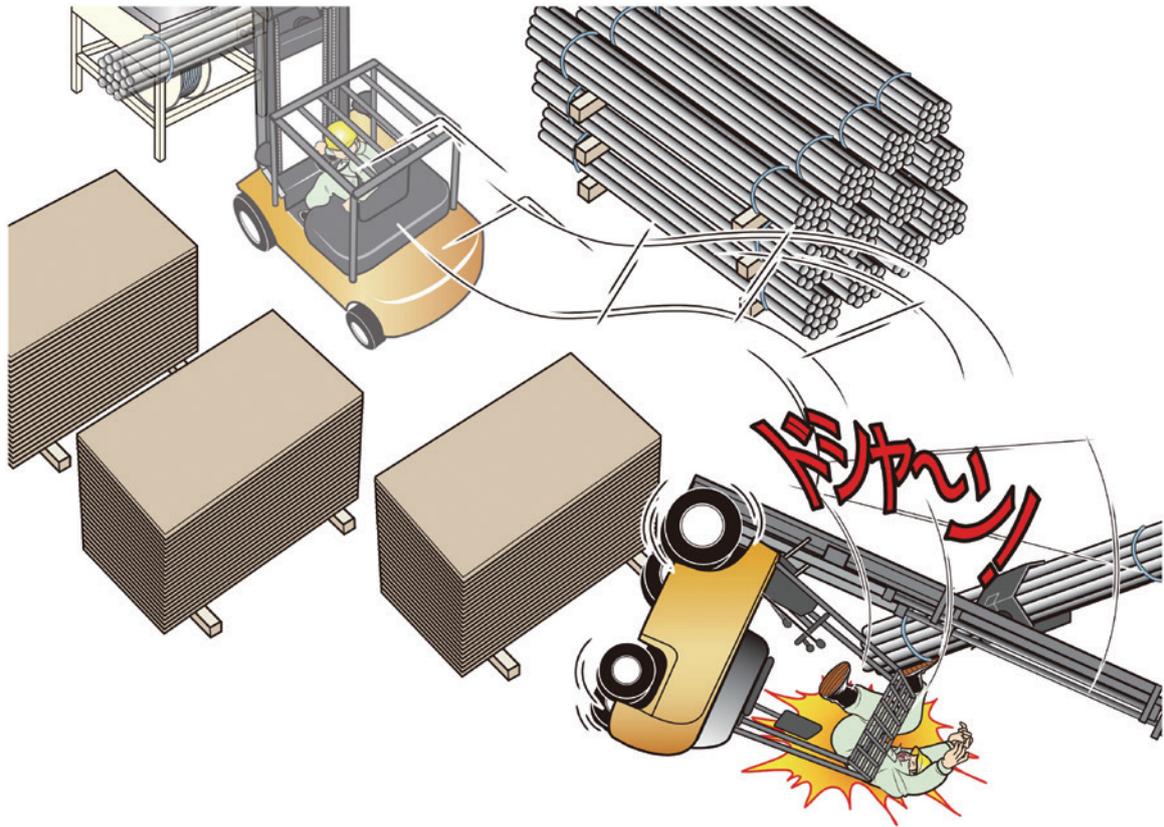
## 死亡災害 NO.7-2

被災者は結束機で束ねられたパイプ製品(約 1 t)を結束機の横に仮置きしようと、フォークリフト(2.5 t)のクランプではさんだ製品を地上から約 2.3 mの高さに上げたまま、後方に積まれた別の製品をかわすため、バックしながら S 字のように右から左にハンドルを切ったところ、急旋回動作となって車体が転倒し、ヘッドガードと床面の間に腰部をはさまれ死亡した。

- 1 フォークリフトの急停止、急旋回を行わないこと。
- 2 S 字作業にならないように場内のレイアウトを十分検討し、整理整頓を行うこと。
- 3 フォークリフトの動線を確保すること。
- 4 フォークリフトの運転者は、有資格者とする事。

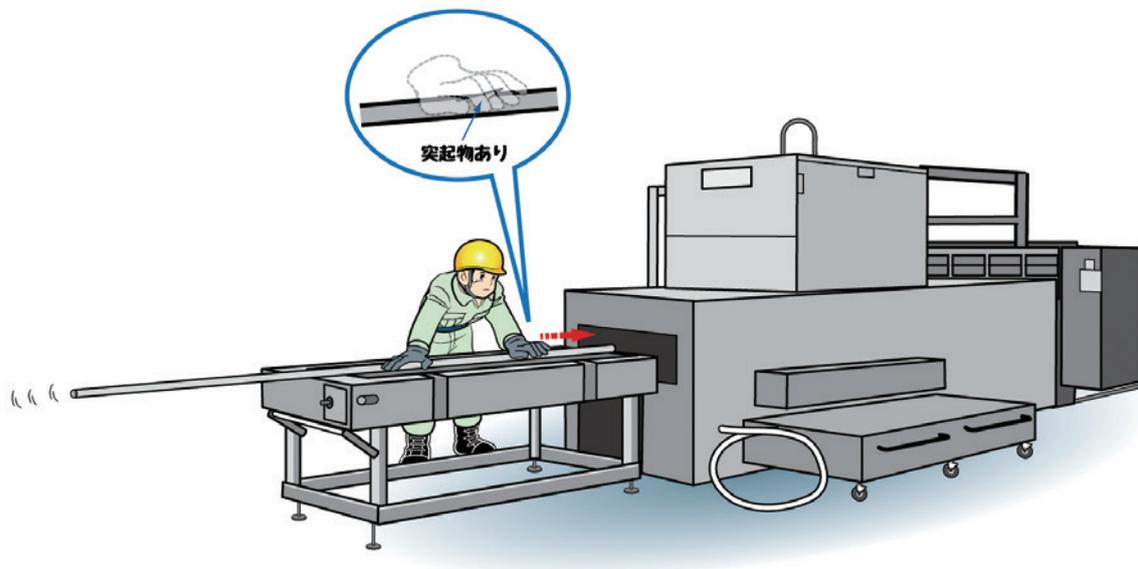
## 負傷災害 NO.1-1

作業者が単独でパイプケレン機で作業中、3.5 mの単管パイプをパイプケレン機の中に入れようとしています。

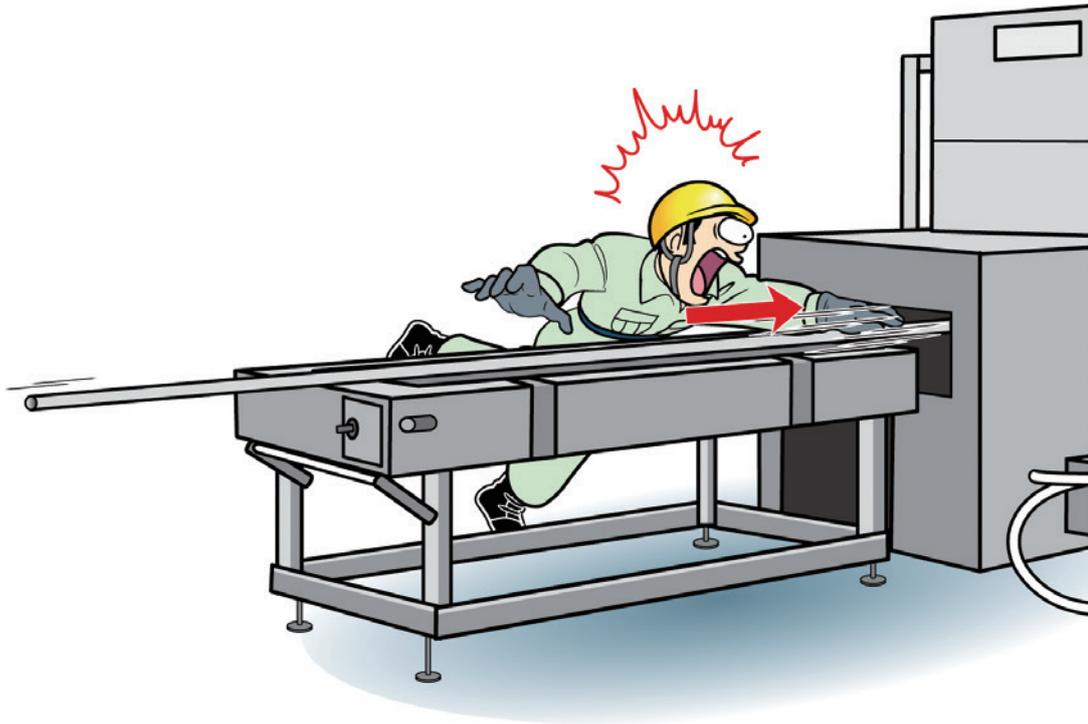
## 負傷災害 NO.1-2

資材置場にて被災者が単独でパイプケレン機で単管パイプのケレン、整理作業中、挿入した単管パイプ 3.5 mの突起物に手袋が引っ掛りそのまま機械に巻き込まれ受傷した。

直ぐ機械を反転させ手を引き抜き救護を求めた。作業自体に慣れ、マンネリ化が生じていた。当時蒸し暑い気候であった事から、注意力が低下して起きたものと考えられる。

機械に注意表示、巻き込まれ防止対策がなされていなかった。手袋が厚手のものであった。

- 1 パイプケレン機の手が届く位置に非常停止ボタン等を設けること。
- 2 手袋は作業に適したものを使用すること。例えば、必要により機材等が引っ掛かり易い軍手では無く、皮手袋又はゴム手袋を使用すること。
- 3 機械に安全対策上の表示を行うこと。

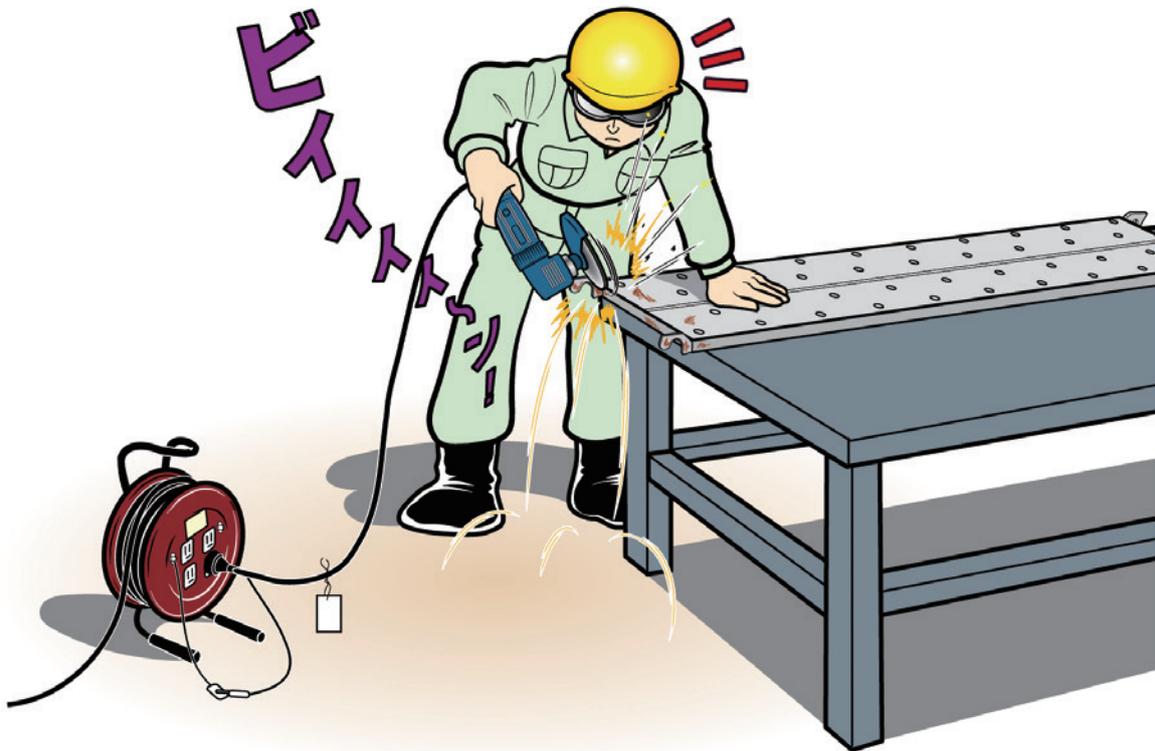
## 負傷災害 NO.2-1

作業場で、仮設機材のサビを落とすため、作業用保護眼鏡を使用してグラインダー作業をしています。

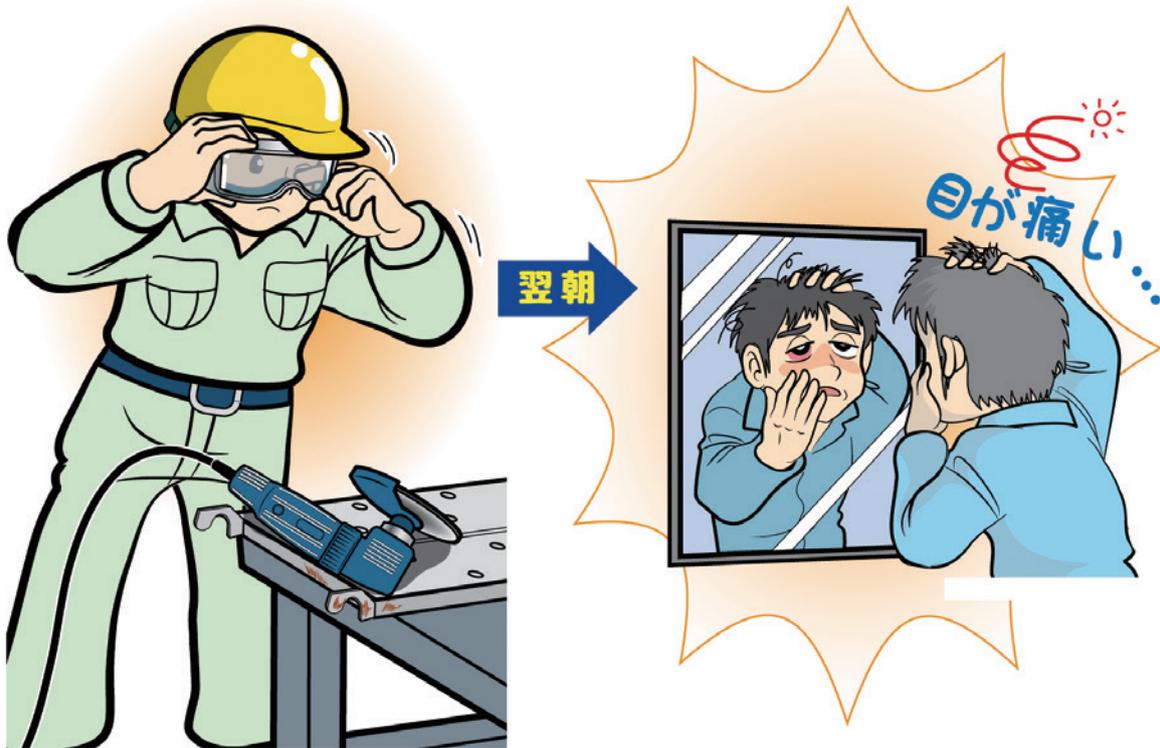
## 負傷災害 NO.2-2

作業場で、仮設機材のサビを落とすためグラインダーを使用して作業していた。作業用保護眼鏡は使用していたが鉄くずの粉末が眼に入ったように思ったが、特に症状が出なかった。10/8朝、眼に異常をおぼえ鏡を見ると白濁する部分があり、赤く腫れ上がっていた。B眼科医院で治療や検査を受けた。後で事業主がC先生に連絡をしたところ粉じん<sup>ほくじん</sup>で眼を痛め、化膿したように思われるというお話をいただいた。

保護メガネは、保護メガネの横から異物が入らないように適切なものを正しく使用すること。

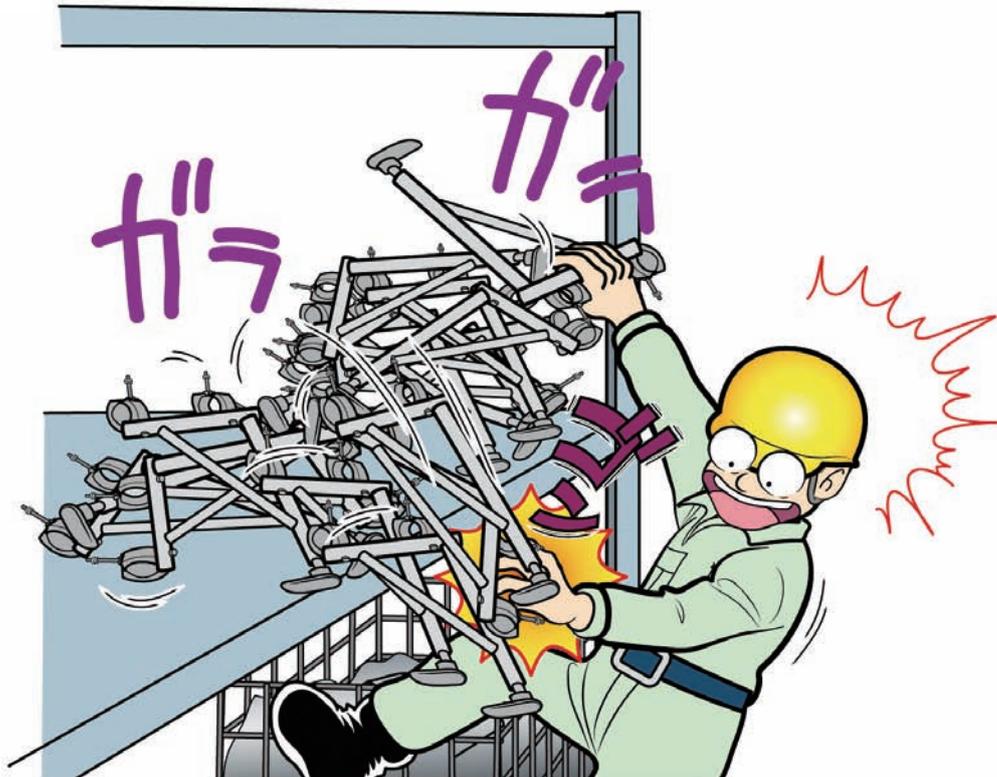
## 負傷災害 NO.3-2

資材置場の整理片付け中に、積まれていた資材（ブラケット）が一部くずれ左中指に当たり負傷した。

資材の保管格納基準を定め、それに基づいて行うこと。

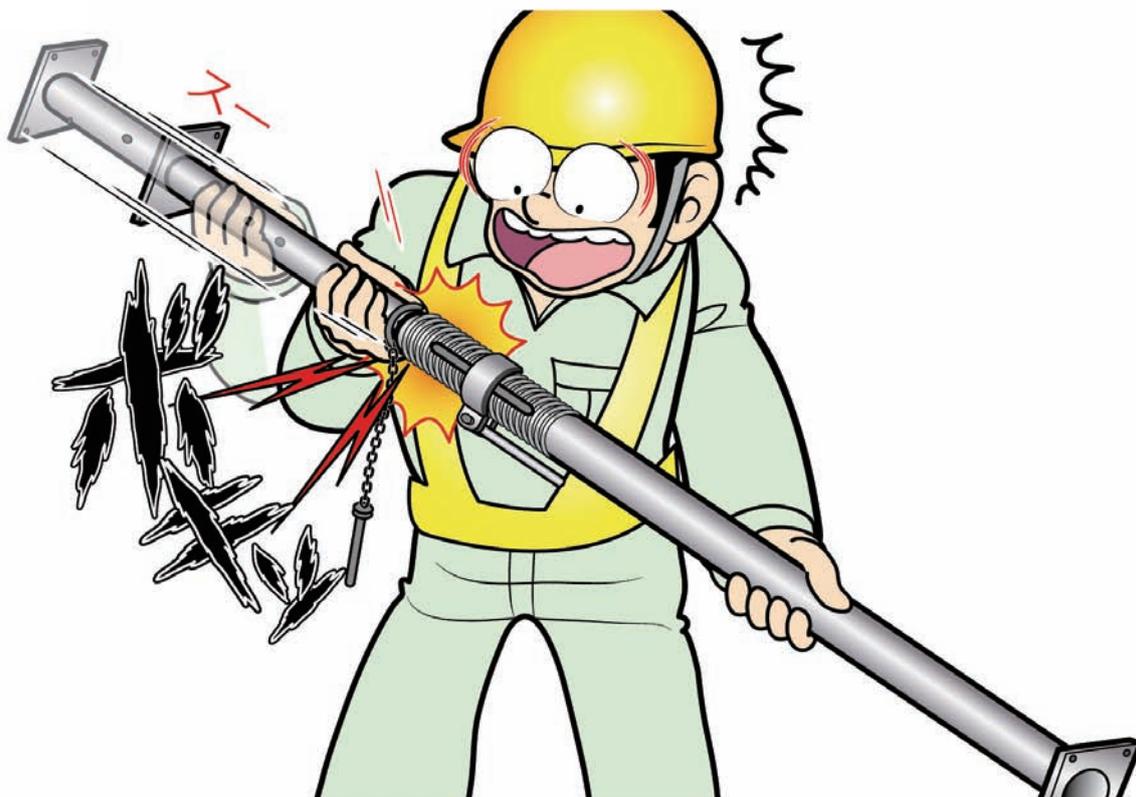
## 負傷災害 NO.4-2

資材置場にて、パイプサポートを整備中、横に置いてあったものを立てようとして持ち上げたところ、支持ピンが入っておらず受け板部分が下に落下、親指の先をはさみ、親指第一関節部を骨折した。

- 1 パイプサポートの整備を行う場合は、作業台を用いて横にした状態で作業を行うことができるようにすること。
- 2 安全衛生教育を実施すること。

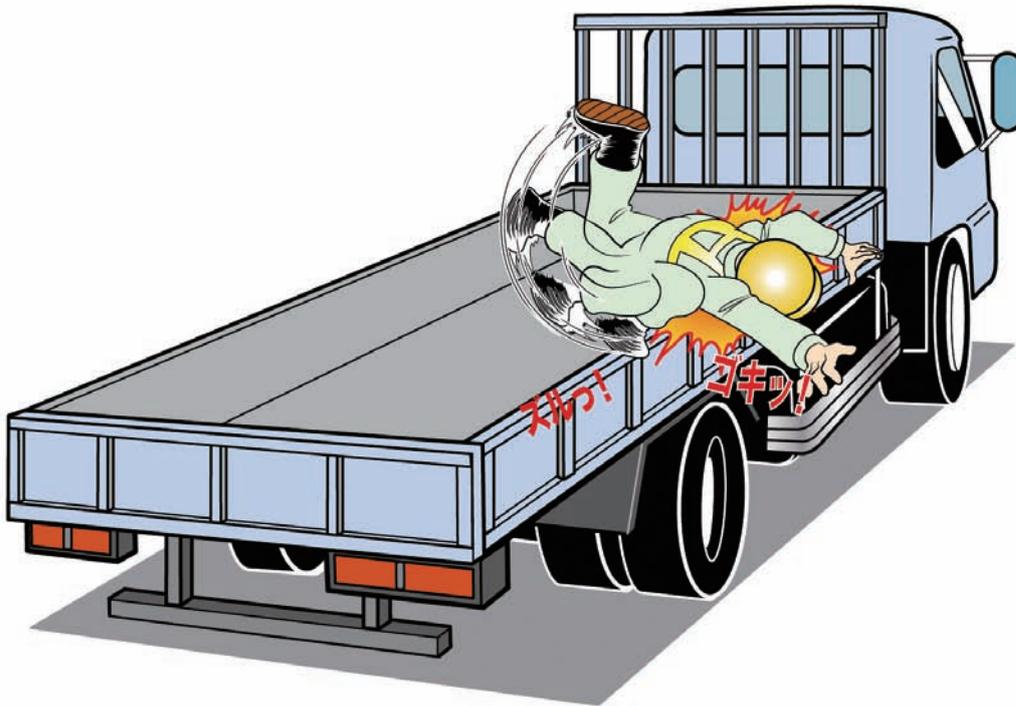
## 負傷災害 NO.5-2

資材置場にてトラックの荷台から降りる際、足を滑らせ、トラックのあおりにアバラをうち、アバラの骨にひびが入った。

- 1 機材センターで昇降設備等の墜落・転落防止のための施設、設備を用意すること。
- 2 貨物自動車の荷台への昇降は、昇降設備を使用すること。
- 3 雨天時等滑り易い状態で作業を行う場合には、耐滑性のある靴（Fマーク）を使用すること。

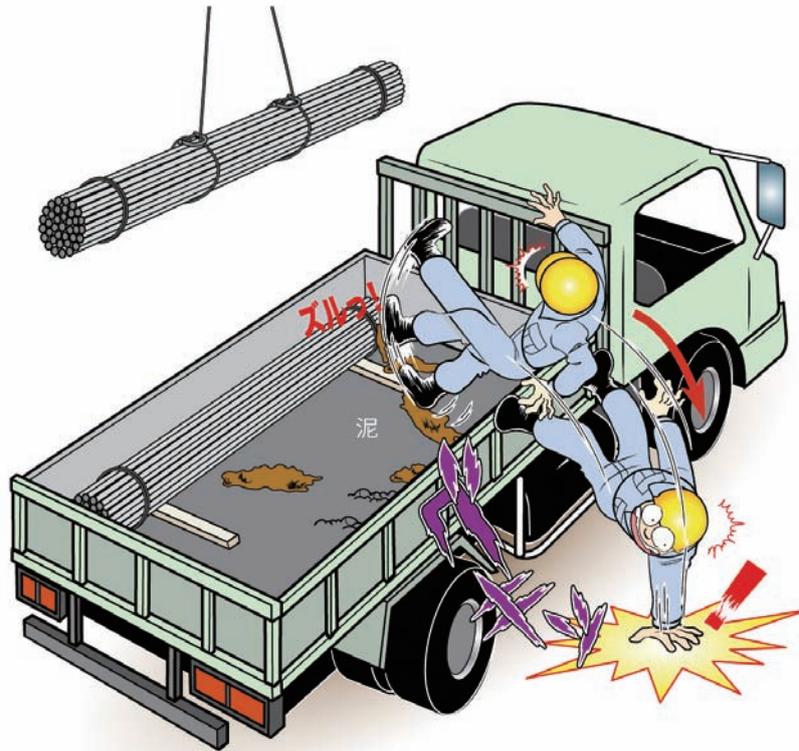
## 負傷災害 NO.6-2

事務所の資材置場で、4 t ダンプに単管パイプの積み込みをしていた際、泥で汚れたダンプの荷台で足を滑らせ転落し、左手首を強打した。

- 1 機材センターで昇降設備等の墜落・転落防止のための施設、設備を用意すること。
- 2 雨天時等滑り易い状態で作業を行う場合には、耐滑性のある靴（Fマーク）を使用すること。
- 3 ダンプの荷台鉄板は滑り易いので、危険予知活動を実施しておくこと。
- 4 玉掛け作業を行う作業者は、有資格者とすること。

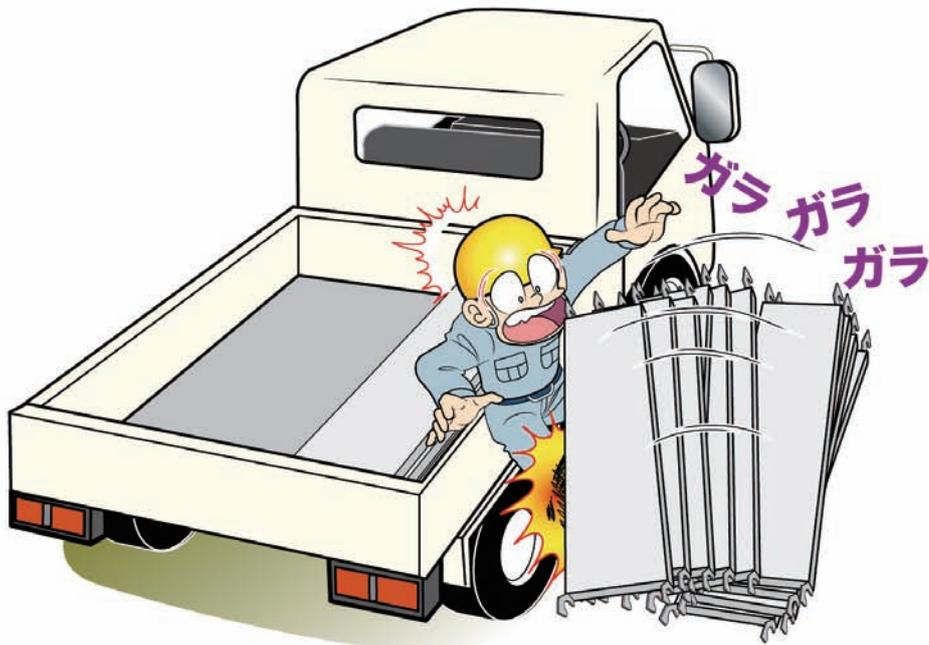
## 負傷災害 NO.7-2

取引先の資材置場へ仮設資材を貸りに行き、資材を自社の軽トラックに積み込む作業をしている時、仮置きしておいたため不安定になっていた資材が倒れ、右足が下敷きとなり受傷した。

機材を立て掛ける等不安定な状況で仮置きしないこと。

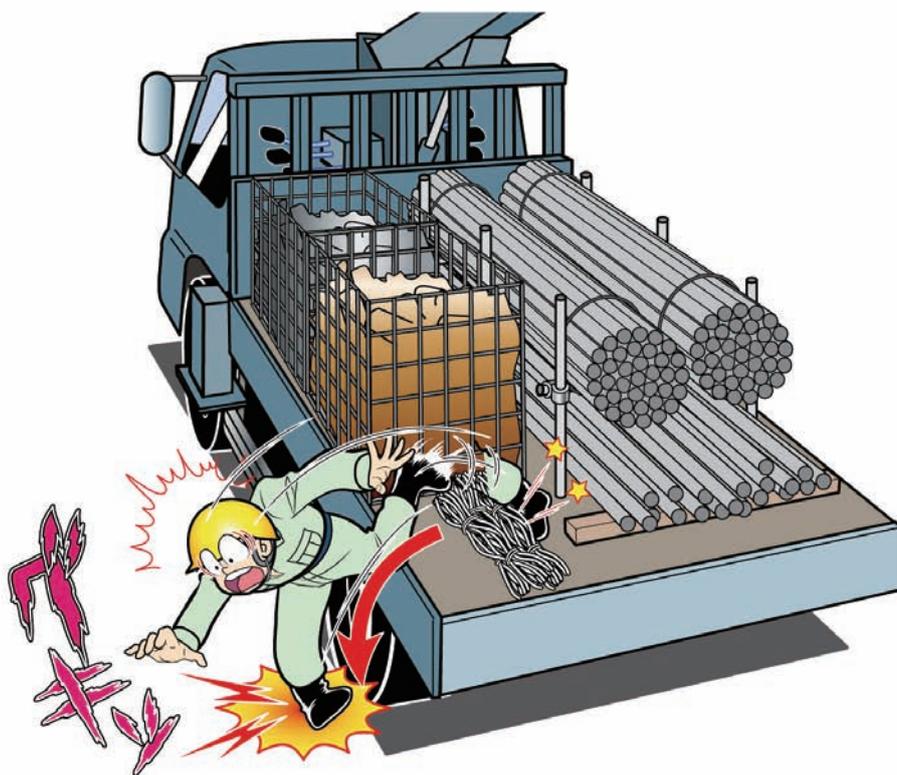
## 負傷災害 NO.8-2

資材置場において、2 tトラックに資材の積み込み作業中、トラックの荷台から降りようとした際、シートの止めロープに足をとられてしまい、不自然な姿勢で着地したため、腰、右足をひねり負傷した。

- 1 機材センターで昇降設備等の墜落・転落防止のための施設、設備を用意すること。
- 2 貨物自動車の荷台への昇降は、昇降設備を使用すること。

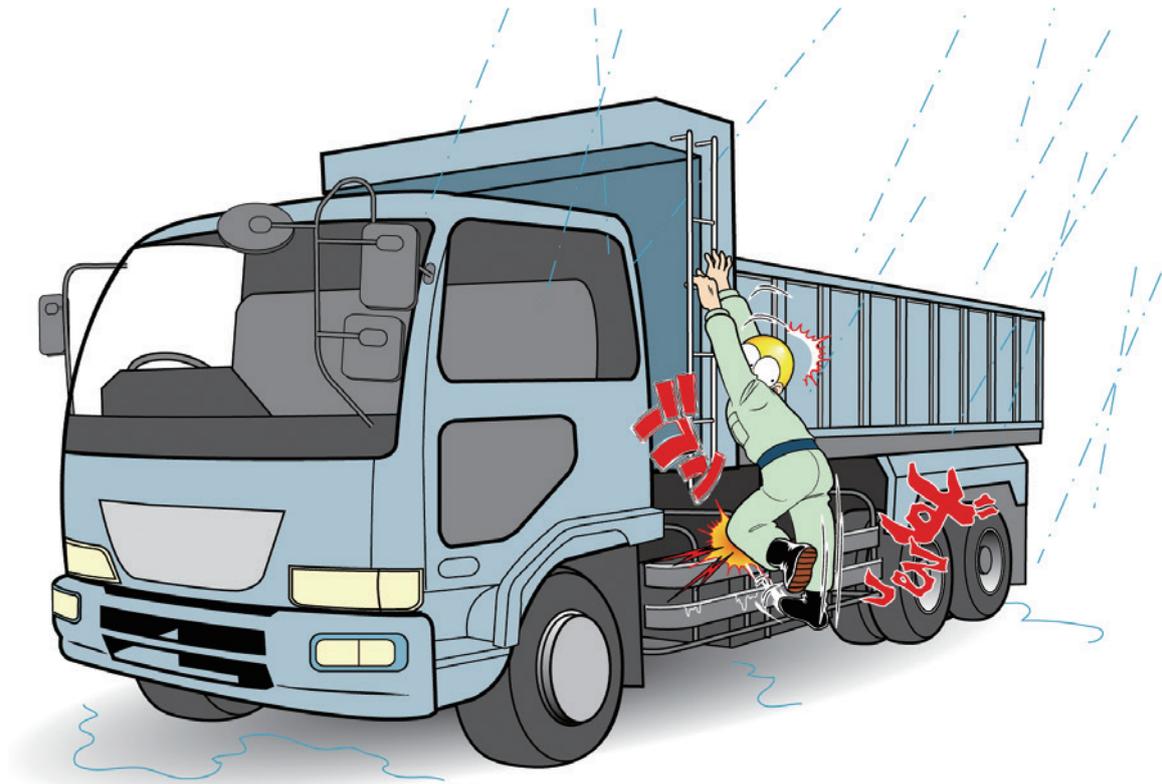
## 負傷災害 NO.9-2

資材置場において、ダンプに積載された資材を片付け作業中、ダンプから降りる際、雨ふりのため足が滑り、ダンプのステップにぶつけた。

- 1 機材センターで昇降設備等の墜落・転落防止のための施設、設備を用意すること。
- 2 貨物自動車の荷台への昇降は、昇降設備を使用すること。
- 3 雨天時等滑り易い状態で作業を行う場合には、耐滑性のある靴（Fマーク）を使用すること。

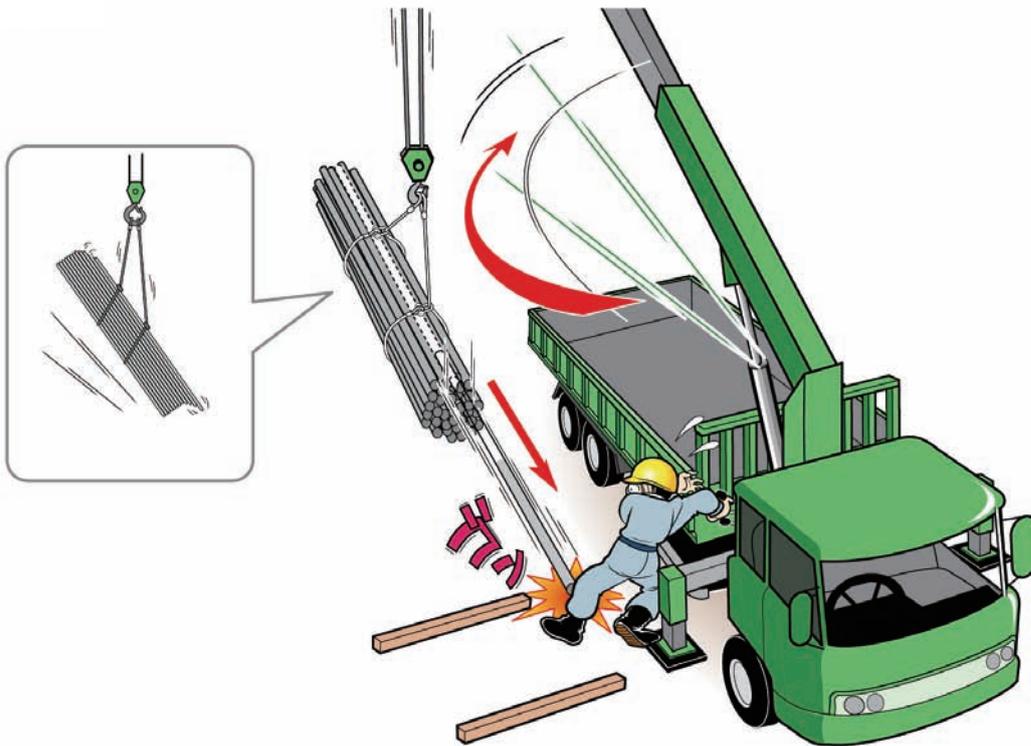
## 負傷災害 NO.10-2

資材置場において4 t積載形トラッククレーンのクレーンを使い、単管パイプの資材整理をするため単管パイプ50本程を束にし、吊り上げたところ、バランスがとれず斜めになり、単管パイプが崩れ落ち、そのうちの1本が被災者の足にぶつかり負傷する。

- 1 作業方法を確立すること。
- 2 資材を吊り上げる時は、資材が抜けないような適切な玉掛けとすること。
- 3 クレーン等を用いて荷役作業を行う作業者は、有資格者とすること。

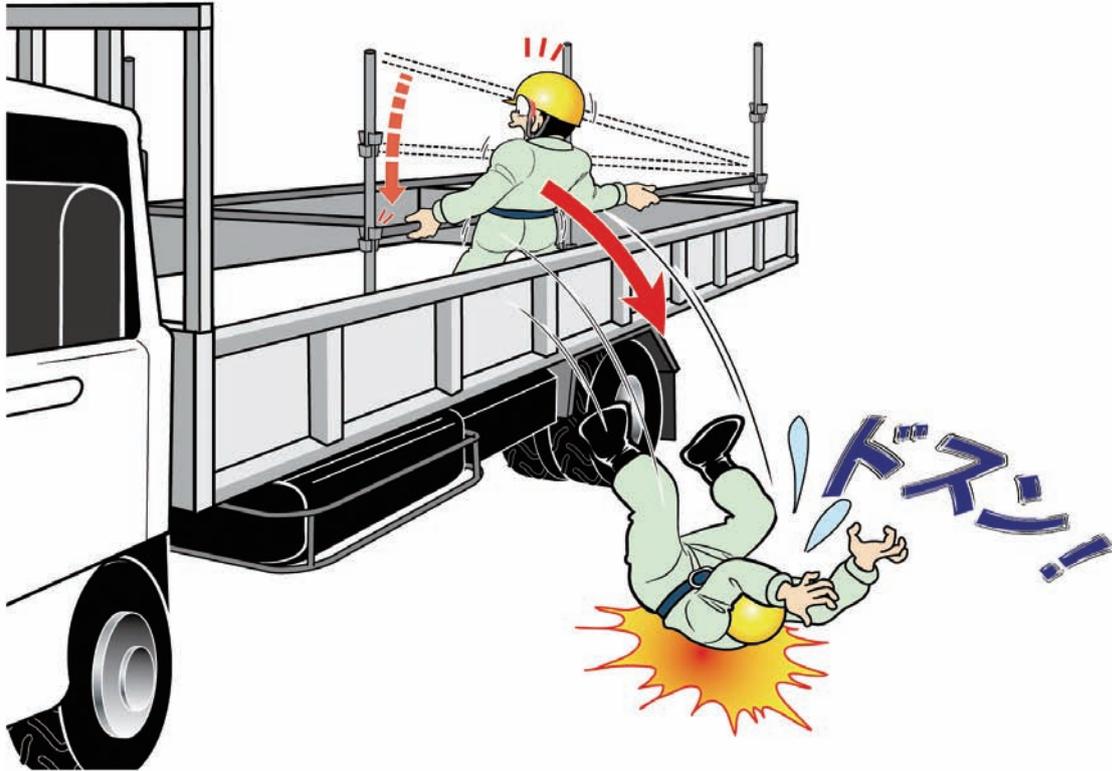
## 負傷災害 NO.11-2

資材置場において、敷地に置けなかったため、A（株）の資材置場に預っていた単管パイプを取りに行き、4 t 積載形トラッククレーンの荷台上で荷崩れ防止のため単管枠を組む作業をしていた際、バランスをくずし荷台から地面に後ろ向きに転落し被災した。

- 1 荷や荷台の上で作業を行う場合は、荷台端付近で背を荷台外側に向けないようにし、後ずさりしないこと。
- 2 作業を行うときは、作業手順を確立し、地上での作業とすること。

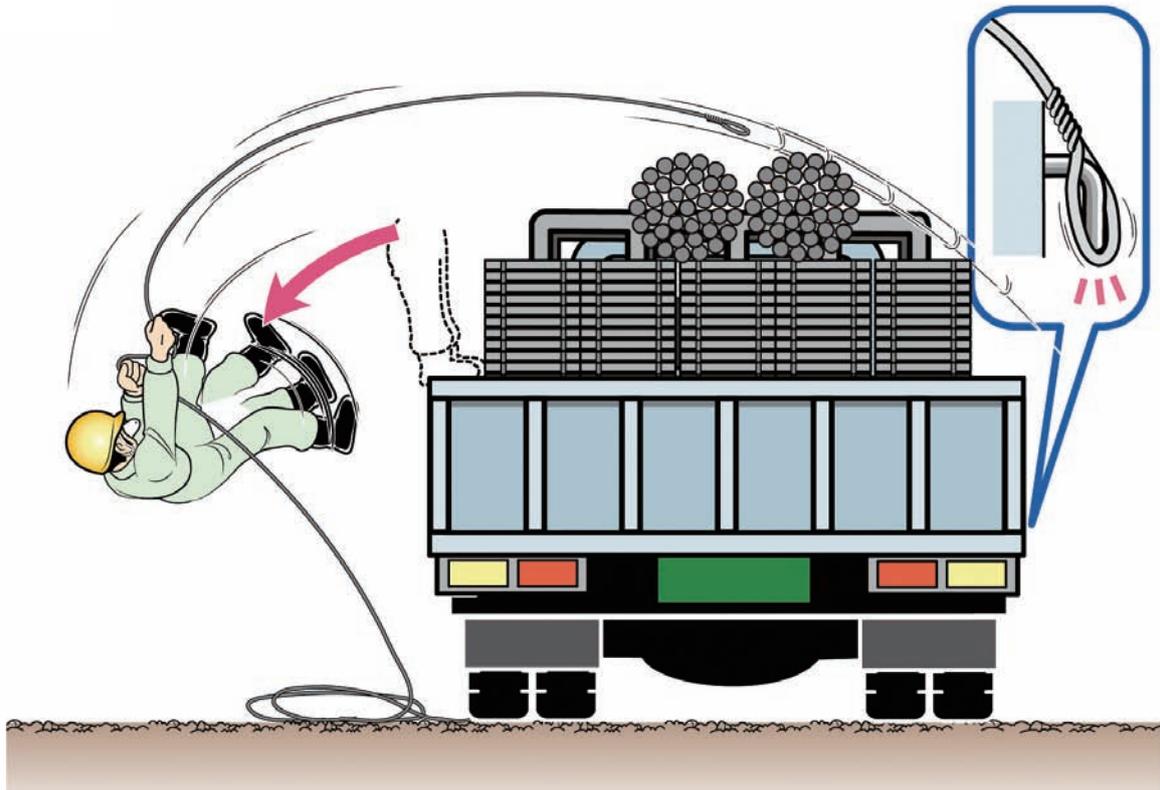
## 負傷災害 NO.12-2

被災者（職長）単独で資材置場から貨物自動車で単管パイプ、長さ3 mから4 mを荷台に積み込み、荷台の上でロープをかけ、締付けようとした時、ボディーのフックに掛けていたはずの締付け用ロープの端が外れ、ロープと共に高さ約1.2 mの荷台より背面から地面に転落し、約6週間のケガ（脊柱圧迫骨折）をした。

- 1 機材センターで昇降設備等の墜落・転落防止のための施設、設備を用意すること。
- 2 荷締め、ラッピング、ラベル貼り等の作業は、荷や荷台の上で行わず、できる限り地上から行うか又は地上での作業とすること。
