# イラストによる機材センターの災害事例集

## イラストによる機材センターの災害事例集 目次

## 1 目的

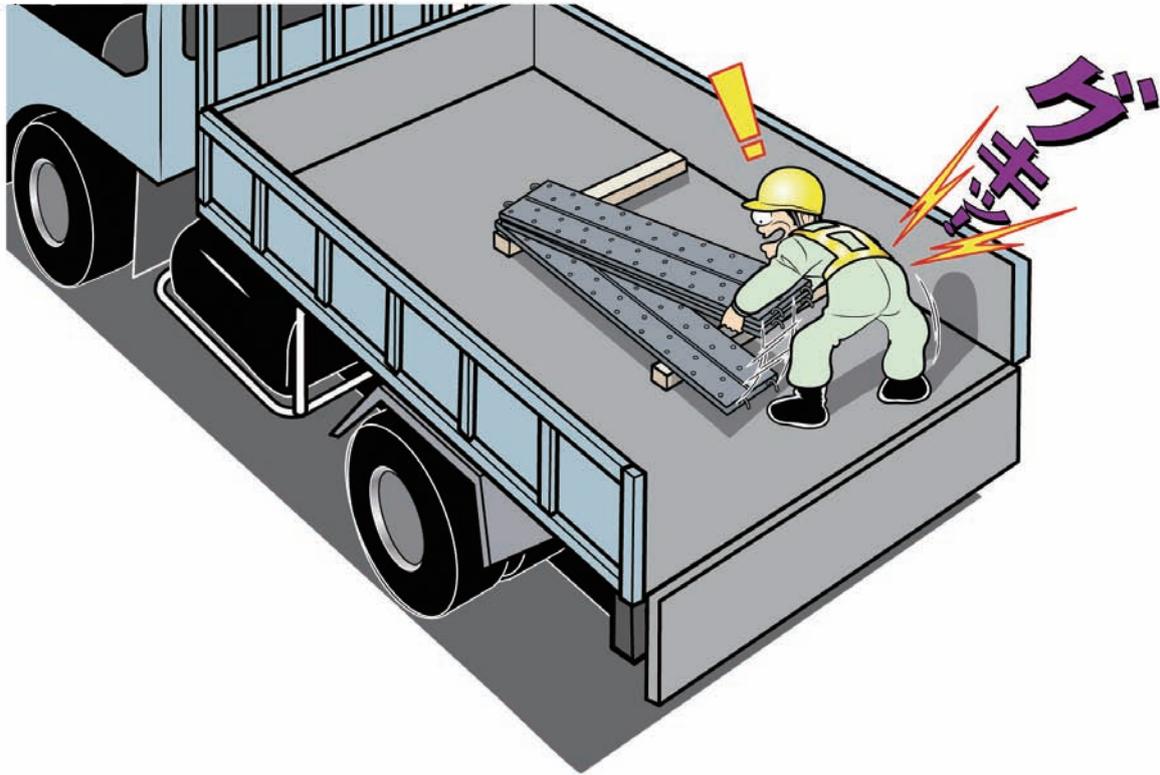
## 負傷災害 NO.13-2

資材置場において、駐車しているトラックの荷台に不要な足場材や廃材があり、それを片付けや仕分けをするため、一旦地面に卸し、別のトラックの荷台に移し替える時、足場材を持ち上げた瞬間に腰に異常を感じる。すぐに病院に行かず整体等に通っていたが、痛みが取れないため病院に行く。

- 1 職場における腰痛予防対策指針（平成6年9月6日付け基発第547号）で示された各対策（満18歳以上の男子労働者が人力のみにより取り扱う重量は、55kg以下にすること、また、当該男子労働者が、常時、人力のみにより取り扱う場合の重量は、当該労働者の体重のおおむね40%以下となるように努めること等）を講じること。
- 2 重量が大きい荷は、2人以上で扱うこと。

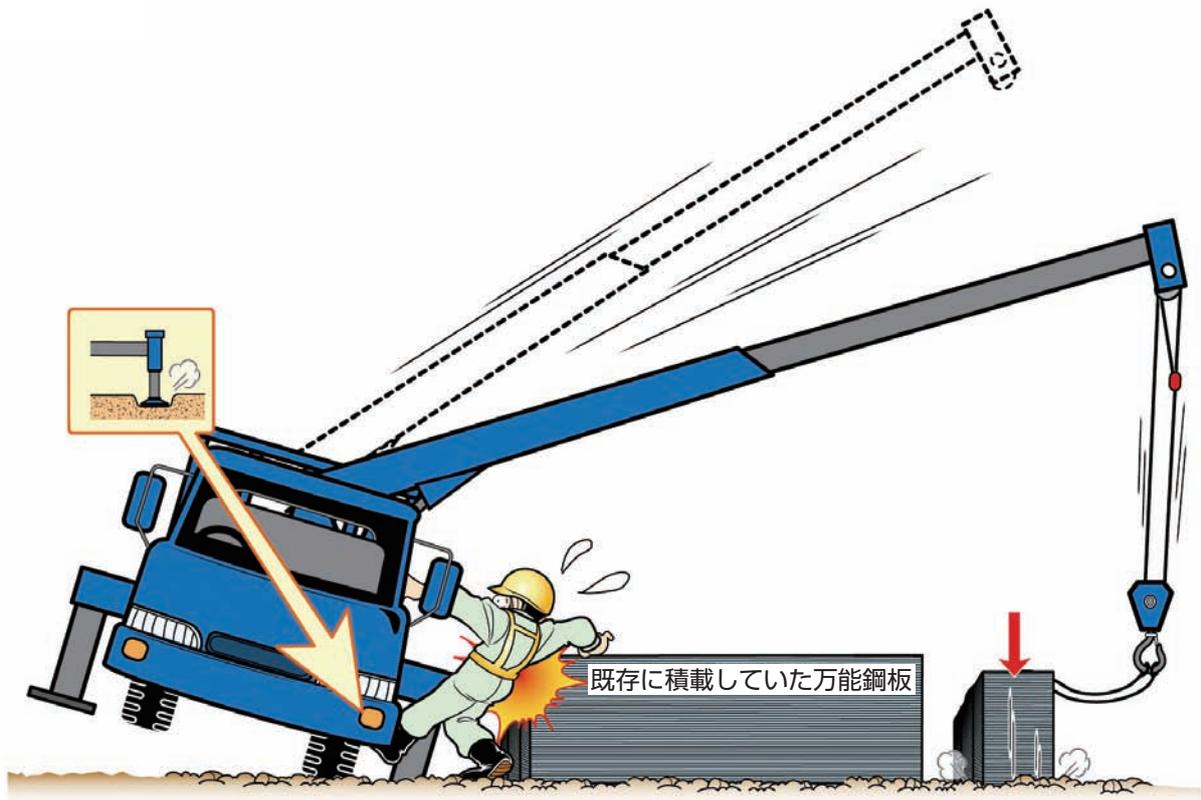
## 負傷災害 NO.14-2

資材センターにおいて、トラック（普通貨物自動車 3.5 t 積）に現場で使用する仮囲い用の万能鋼板（1 枚：幅 55cm、長さ 300cm、厚さ 1.2mm、重さ 18.1kg）をトラックに据付けのクレーン（2 t 吊り）にて積み込み中、50 枚の万能鋼板を積載形トラッククレーンで吊り上げた時、アウトリーガーを出していたにもかかわらずトラックが傾き、助手席ドアと既存に積載していた万能鋼板の間に挟まれた。

- 1 荷役作業を行う前に、貨物自動車周辺の床・地面の凹凸等を確認すること。
- 2 アウトリーガーは、安定した堅固な地面に敷板を用いて設置し、完全に張り出すこと。
- 3 クレーン等を用いて荷役作業を行う労働者は、有資格者とする事。
- 4 クレーンの定格荷重を守ること。

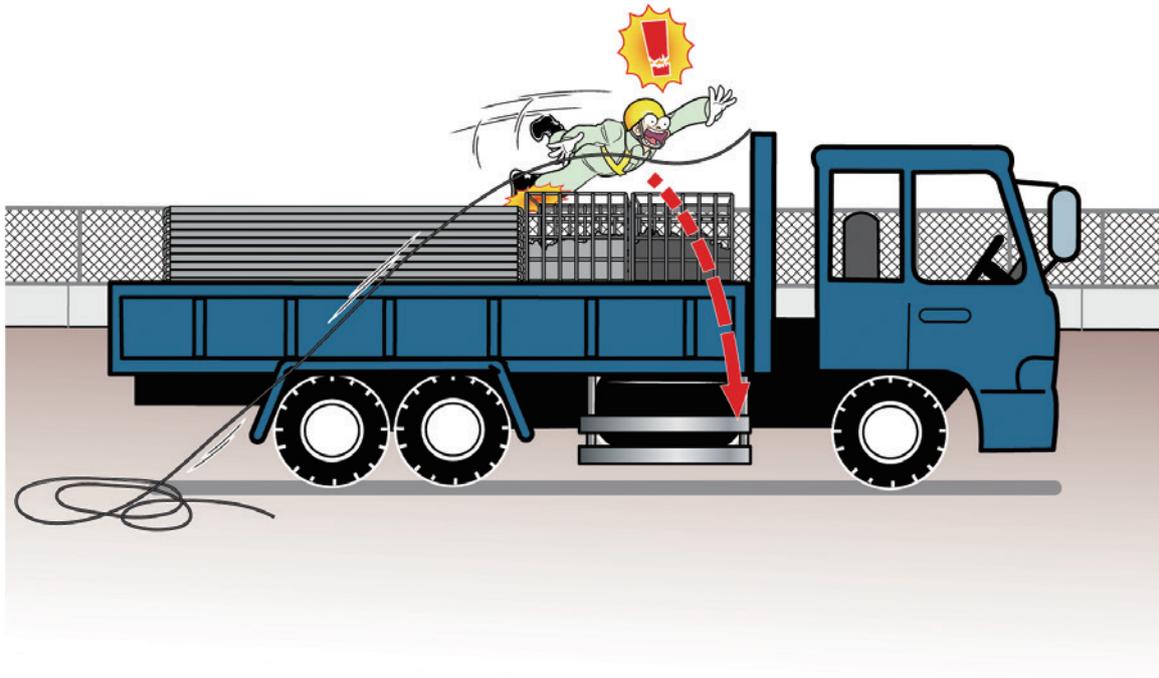
## 負傷災害 NO.15-2

資材置場において、仮設資材の移動のため、仮設資材をトラックに積み込み中、資材を固定しようと資材の上に乗る、前に移動しようとした時に資材に足を引っ掛け、その際、バランスを崩し、高さ約 2.6 mより地面に転落し、負傷したもの。

- 1 不安定な荷の上では、できる限り移動しないこと。
- 2 表示等により高所作業の認知をさせること。
- 3 荷の最上部に乗らない作業方法とすること。

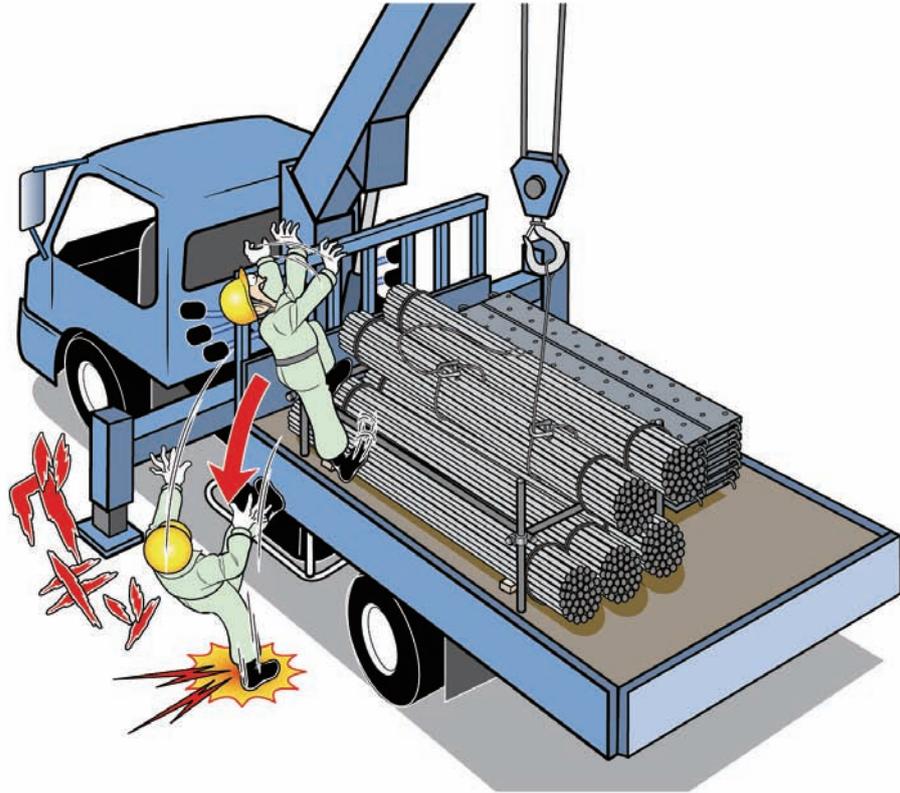
## 負傷災害 NO.16-2

資材センター内で、現場から引き取ってきた仮設材を8 t積載形トラッククレーンから荷卸しする作業中、積載形トラッククレーンの荷台上の仮設材に乗りクレーンで吊り下げるためのワイヤーロープを掛けていたところ、足を踏み外して地面に左足踵かかとから転落して骨折した。

- 1 玉掛けをするための作業床を設置すること。
- 2 荷や荷台の上で作業を行う場合は、荷台端付近で背を荷台外側に向けないようにし、後ずさりしないこと。
- 3 玉掛け作業を行う作業者は、有資格者とする。

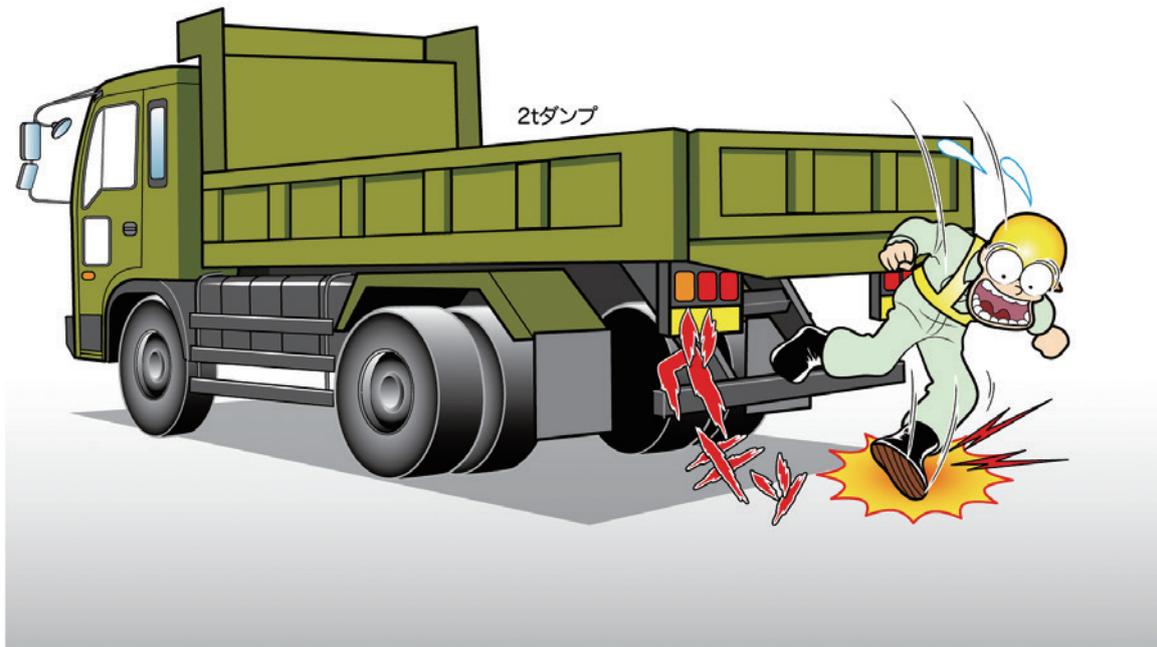
## 負傷災害 NO.17-2

資材置場で2 t ダンプより資材の荷卸し完了後、荷台あおりから着地の際、自分では大丈夫だと思い飛び降りたがバランスを崩し、コンクリート地面で右足かかとを強打し骨折した。

貨物自動車の荷台への昇降は、昇降設備を使用すること。

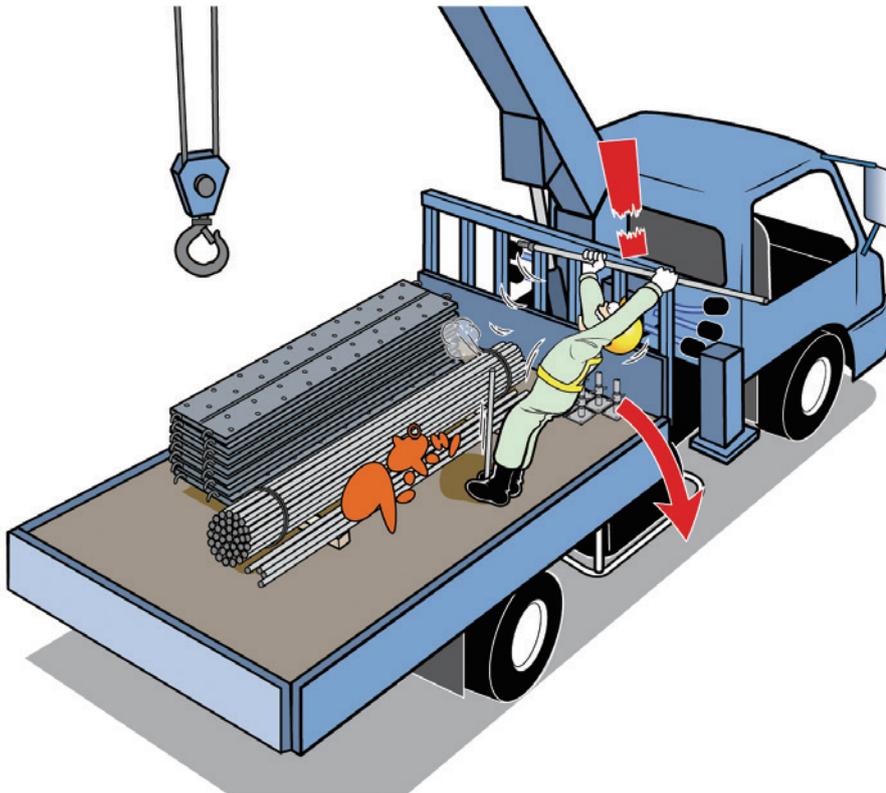
## 負傷災害 NO.18-2

資材置場で配置替えのために積み込みの作業をしている時に、単管パイプに付いていた単管ジョイントを抜こうとしたが硬く嵌<sup>はま</sup>っていたために抜けず、力を込めて無理やりに抜こうとしたら、勢いよく抜けてしまい、その拍子に積載形トラッククレーンの荷台から転落してしまい、腰を打ちつけて骨を折ってしまった。

- 1 単管ジョイントを引き抜く作業は地上で行うこと。
- 2 動作の反動を意識した作業方法を選択すること。

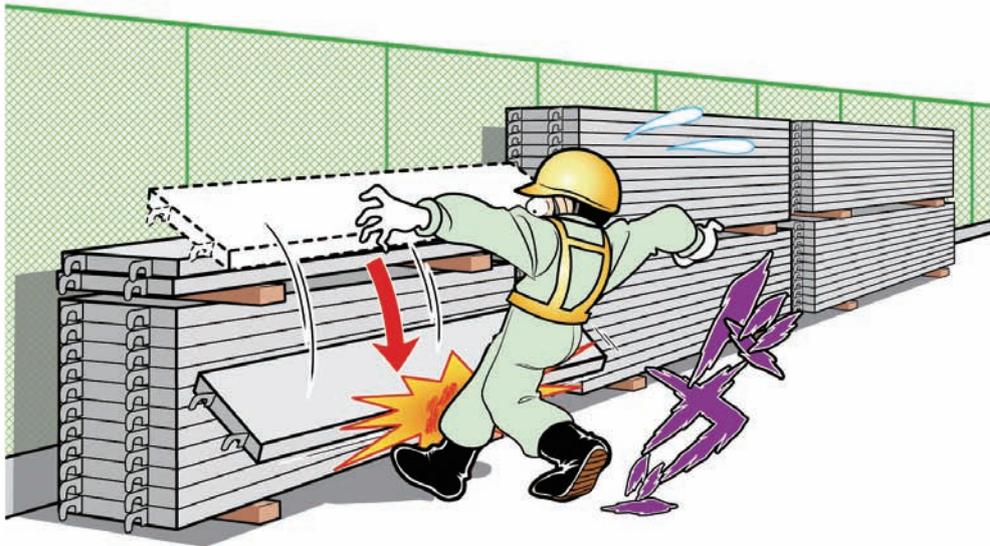
## 負傷災害 NO.19-2

資材置場で資材の荷卸し作業中、誤って床付き布わくを右足すねに落下させた。その時は大した事はないと思い作業を続けたが、次第に腫れと痛みがひどくなったので自宅近くの病院で診察を受け打撲と診断された。レントゲンの結果、骨に異常はなかった。

- 1 作業手順等を確立する必要があること。
- 2 安全衛生教育を実施すること。

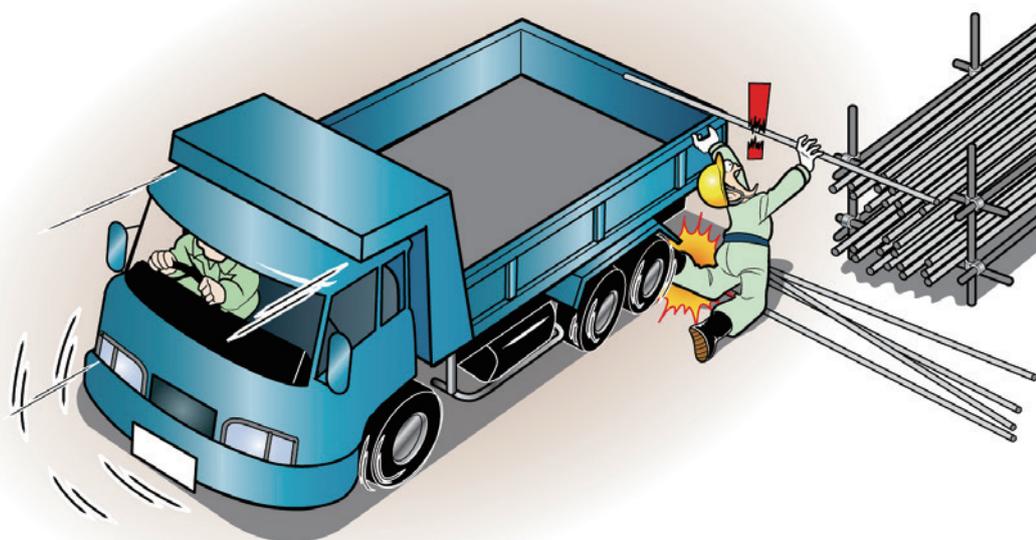
## 負傷災害 NO.20-2

資材置場において資材の片付けをしているとき、A社長運転する2 t ダンプがバックしてくるのに気付かず、左足を轆かれてしまった。

- 1 運転手は、バック走行時には、後方（進行方向）確認を徹底すること。
- 2 必要により誘導者を付けること。
- 3 作業エリア、車両通行エリア、安全通路等を確保すること。

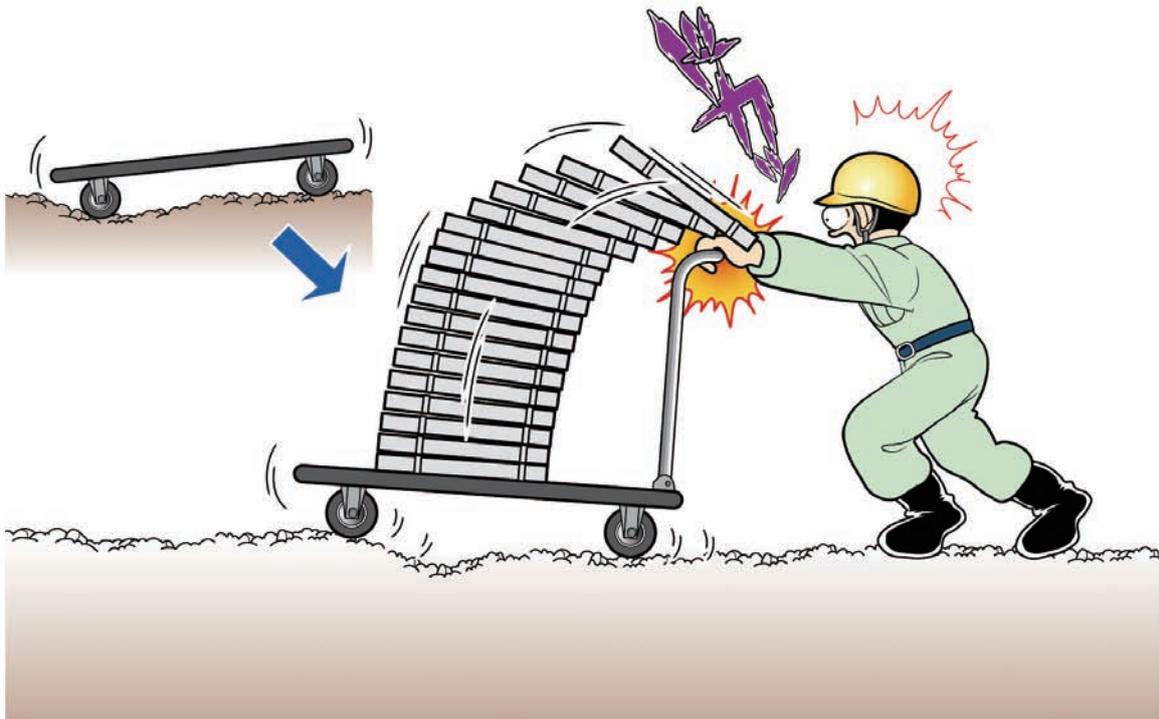
## 負傷災害 NO.21-2

資材置場で、台車に足場材を載せて運搬中、地面の凹凸を通った際に荷が崩れ、台車を押していた左手の小指上に足場材が落ちてきたもの。

- 1 機材センターを平らに舗装すること。
- 2 台車の使用に関する安全教育を行うこと。

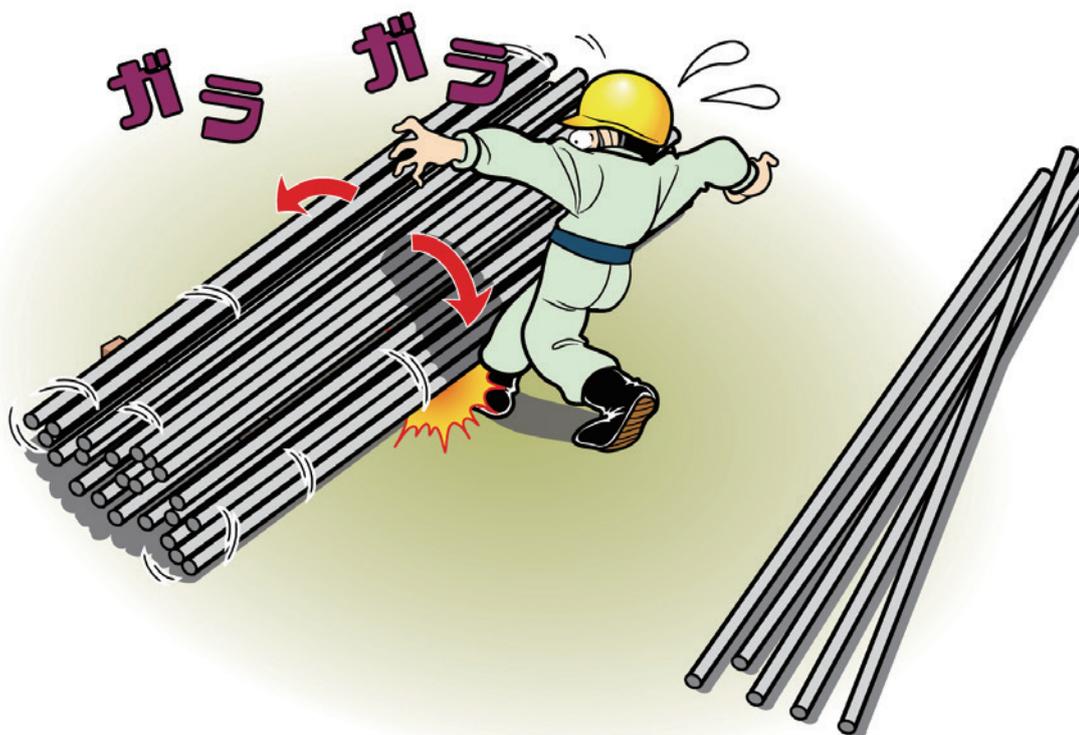
資材置場にて、材料を片付け中、積んであった単管パイプ（長さ 3 m、重さ 21kg）が崩れてきてしまい、その際、右足指等に当たり負傷したもの。

- 1 資材の保管格納基準を定め、それに基づいて行うこと。
- 2 はい作業は正しく行うこと。
- 3 現場から戻って来た、しがかり品の機材の仮置方法についても作業手順等を定めること。

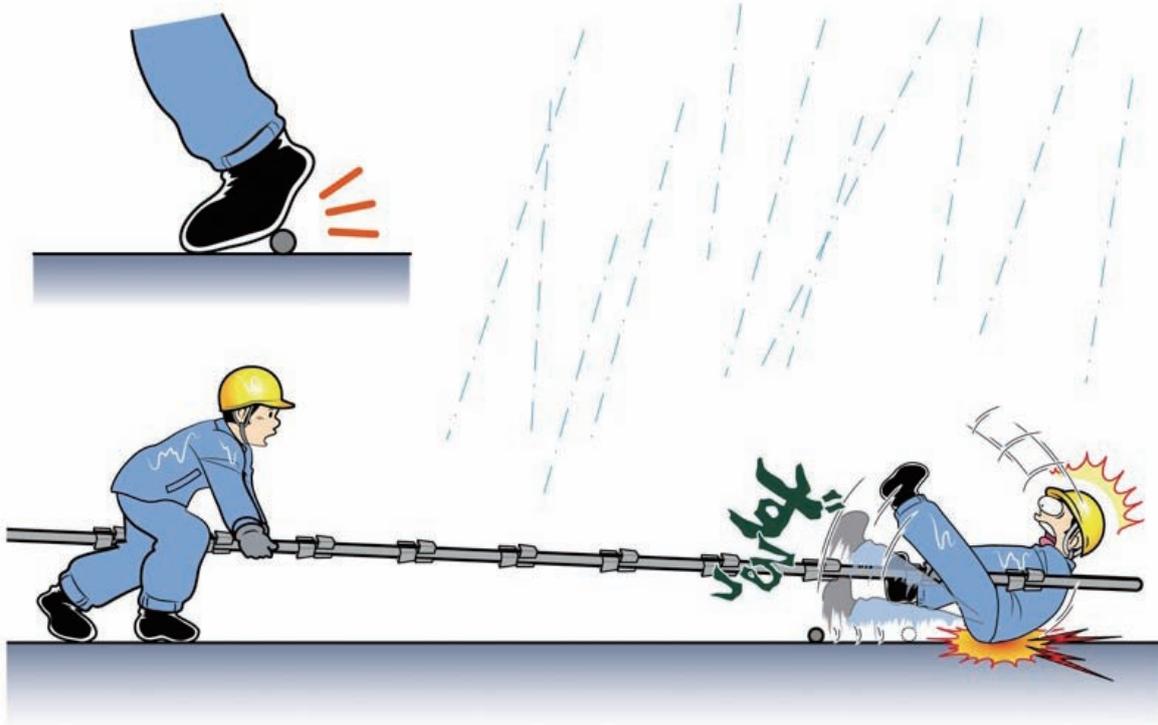
## 負傷災害 NO.23-2

資材置場にて支柱（3.8 m）の整理中（雨が降っていたため合羽<sup>かっぱ</sup>を着て作業）2人にて支柱を両手で持ち後方へ移動中、手すりのパイプが転がっていたのに気付かずパイプを踏んでしまい、その時バランスをくずし、後向きに尻から落ちた際、腰を痛めた。

機材センターの整理整頓を行うこと。

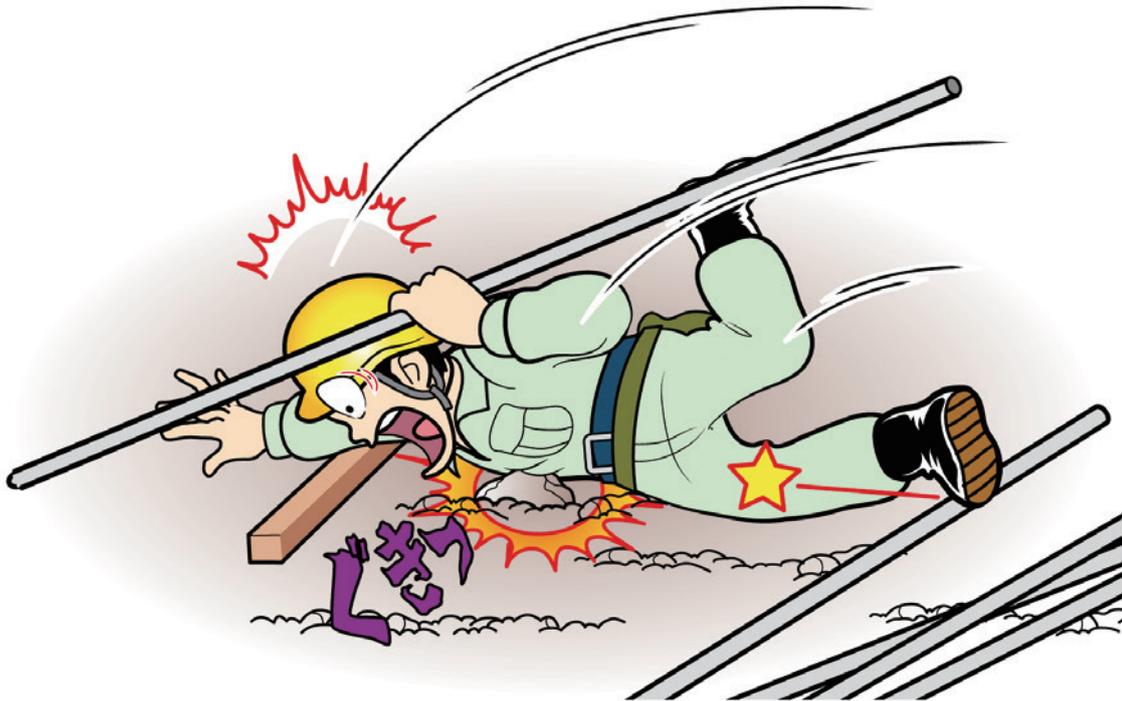
## 負傷災害 NO.24-2

資材置場において、材料（単管パイプ、角材等）を片付け中に材料置場に行こうとした際に、材料（単管パイプ）に足を引っ掛けて転倒した。転倒した際に右脇腹の下に石があり、右脇腹を負傷した。

- 1 機材センターを平らに舗装すること。
- 2 機材センターの整理整頓を行うこと。
- 3 安全通路を設けること。

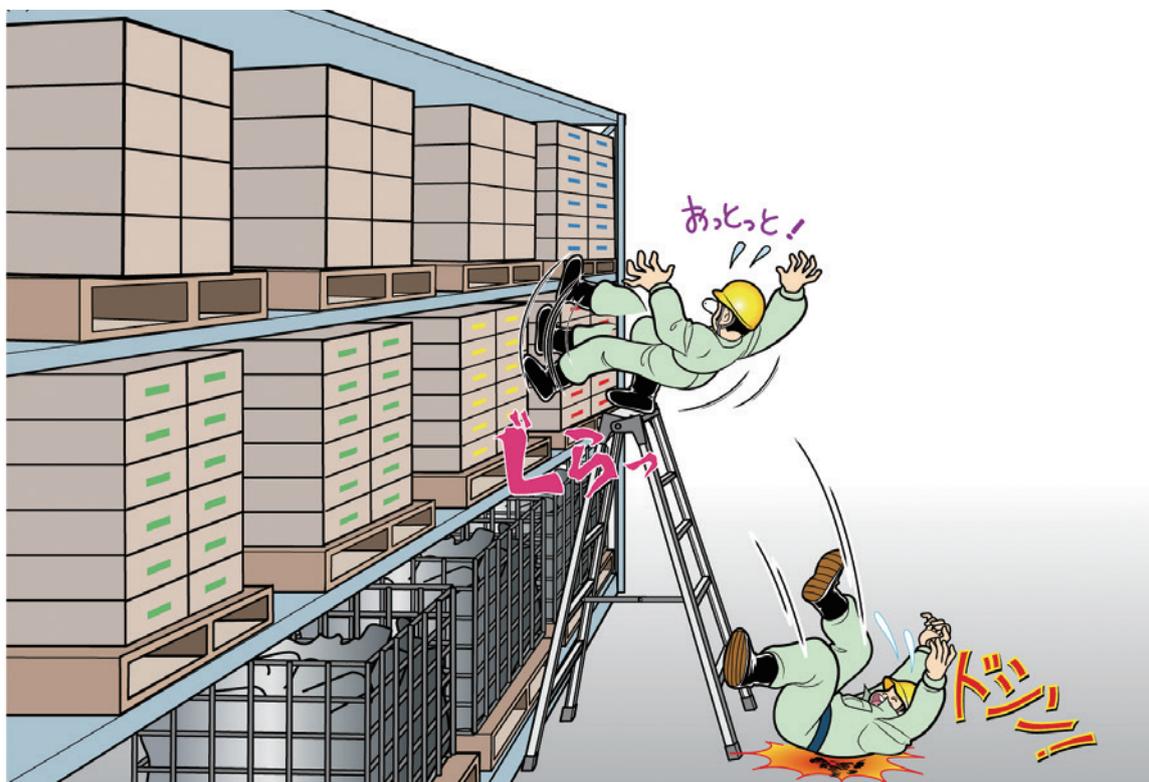
## 負傷災害 NO.25-2

資材置場で、資材の整理中、脚立に上って棚の上に資材を上げていた時、足を滑らし体勢がくずれ、脚立から地面に転落してしまった。

- 1 常に行う作業の場合は、脚立を使用しないこと。
- 2 やむを得ず脚立を使用する場合は、安全衛生教育を実施すること。

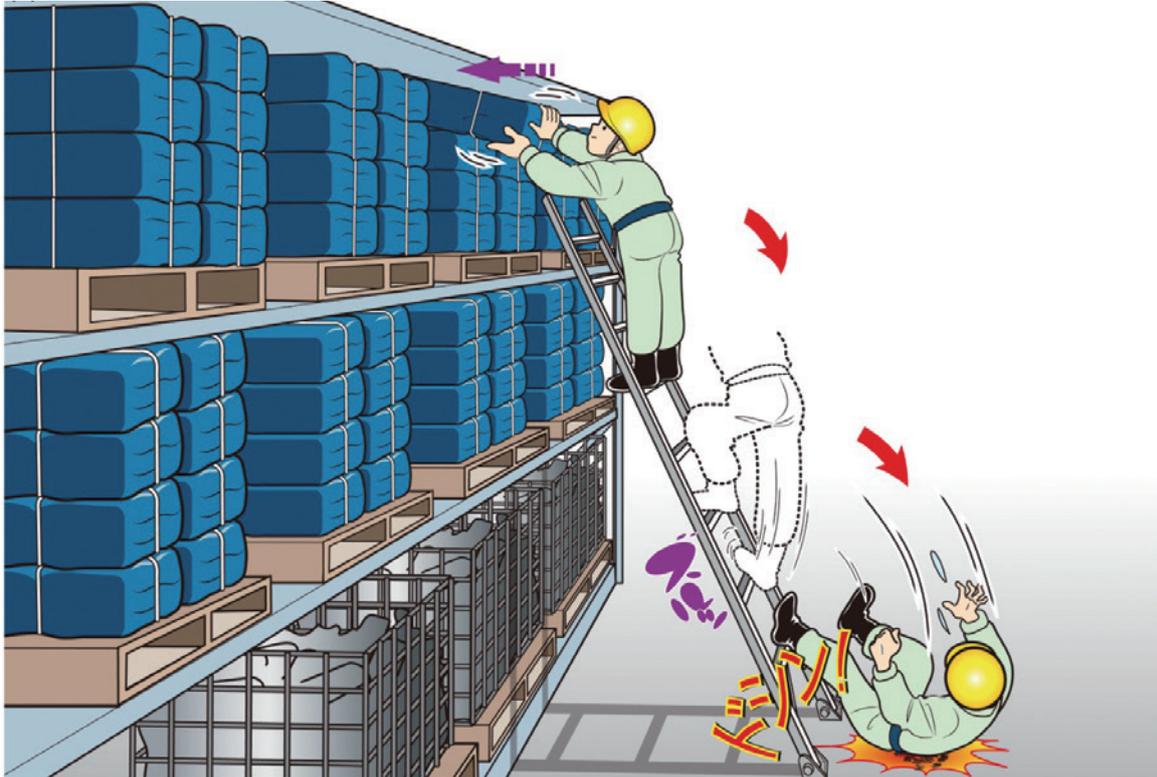
## 負傷災害 NO.26-2

資材置場において、棚上にある材料を積み込み後、梯子にて下りる際に足を滑らせ転落した。

- 1 常に行う作業の場合は、梯子を使用しないこと。
- 2 梯子は、上部及び脚部を固定すること。また、2人1組みで作業を行うこと。
- 3 梯子の使用に関する安全衛生教育を実施すること。
- 4 作業場所等に合わせた耐滑性、屈曲性のある安全靴を使用させること。

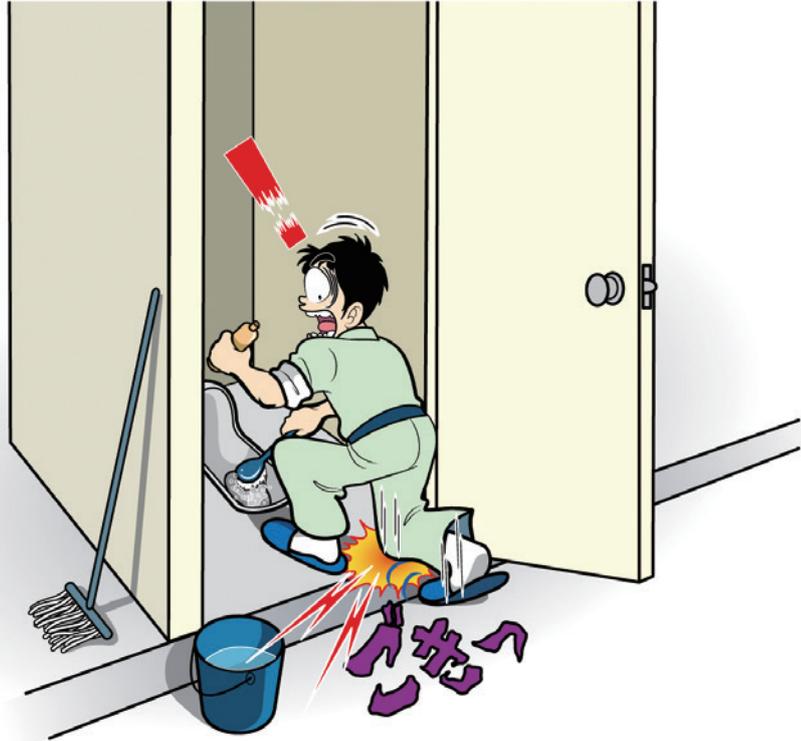
## 負傷災害 NO.27-2

機材センター1階のトイレ内をサンダル履で清掃中、後ずさりした際に高さ25cmの段差から転落した時、右膝<sup>ひざ</sup>をタイルの角に強打して負傷してしまった。

- 1 安全衛生教育を実施すること。
- 2 作業に適した装備とすること。

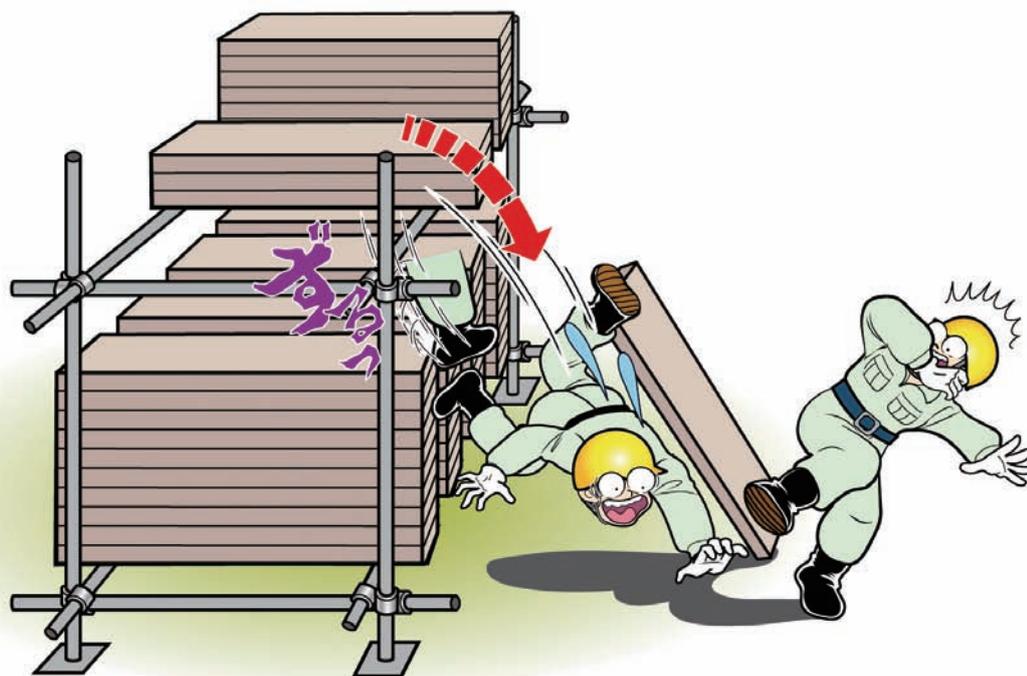
## 負傷災害 NO.28-2

資材置場で足場で作った棚の上に木板を整頓し、片付けていたときに下の作業員から木板を受け取る際、足を滑らせて顔から地面に転落した。

作業手順を確立すること。

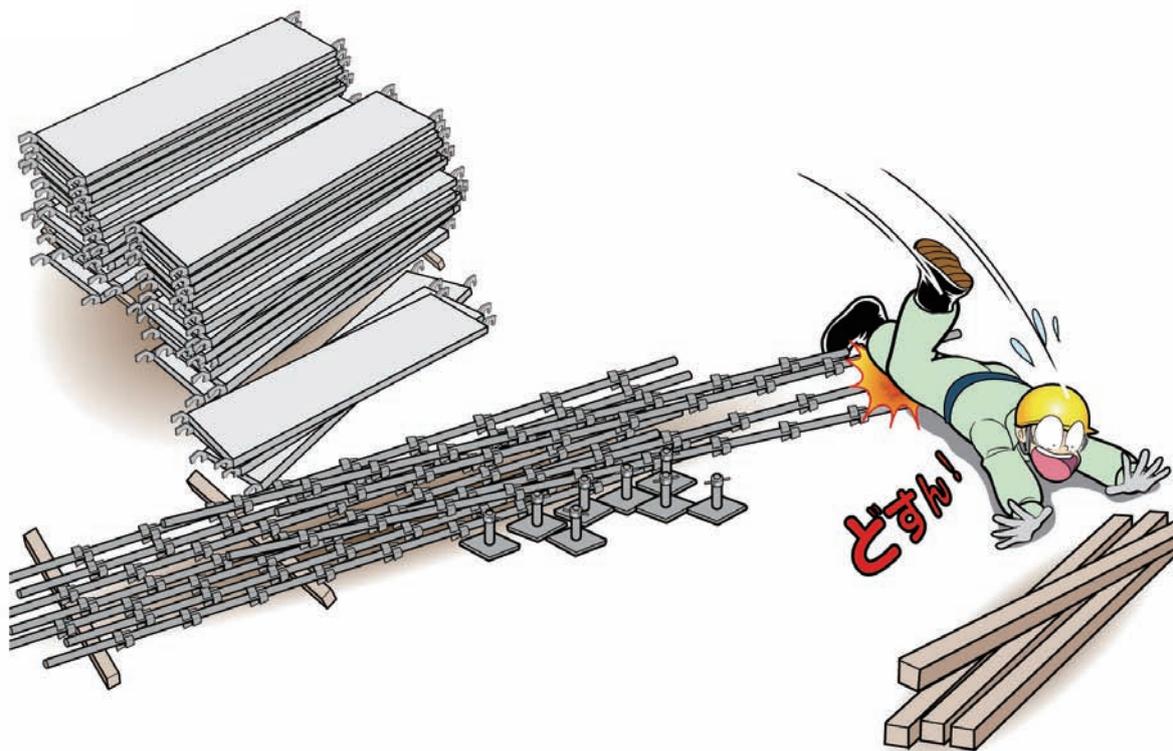
## 負傷災害 NO.29-2

資材置場において、徒歩中につまずき転倒し、左脛骨<sup>けいこつ</sup>下端を骨折した。

機材センターの整理整頓を行うこと。
