平成23年度 「ベトナム仮設機材事情視察団」報告書

期 間：平成23年12月6日(火)～12月9日(金)

訪 問 地：ホーチミン市 (Ho Chi Minh City) 旧サイゴン市

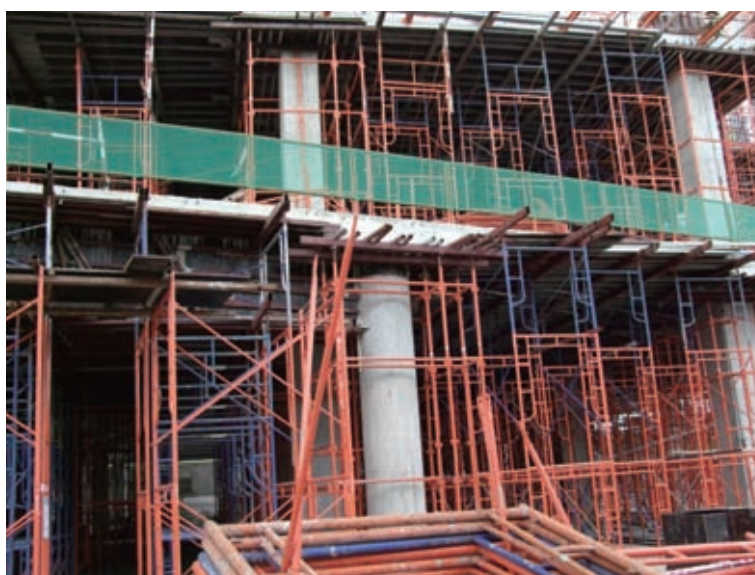
写真2

ショッピングセンター建設現場

午後は、SAKI社の仮設機材を使用しているビル建設現場を2カ所視察させていただいた。最初の視察現場はショッピングセンター建設現場であり(写真2)。もう1カ所の現場はマンション建設現場(写真3)である。写真2の黄色に塗装されたものがSAKI社の製品であり、写真3のメッキした仮設機材はすべて同社製とのことである。

いずれもベトナムの大手建設会社が施工している現場であり、両現場では鋼管製の仮設機材(枠組み足場、パイプサポート等)が使用されていた。しかし、少なくとも現場においては、地震や風による水平荷重に対する配慮はされておらず、写真2、3でもわかるように、布わくや床付き布わくはほとんど取付けていない状況であった。

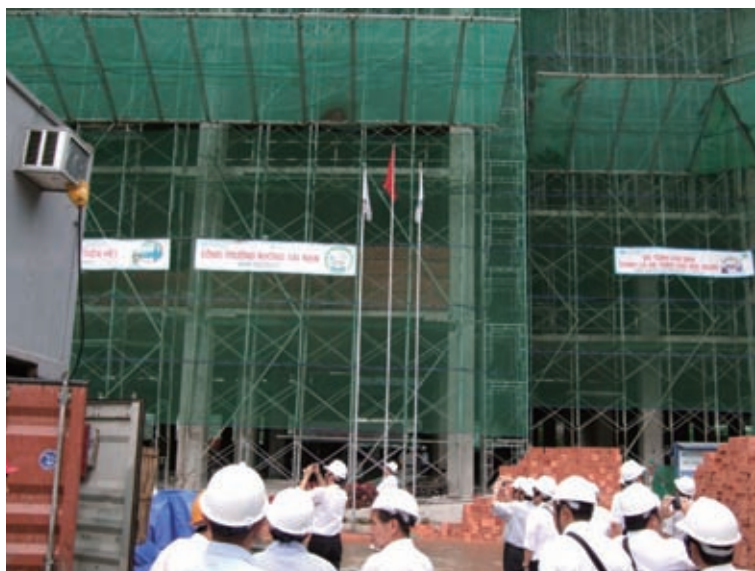
写真3

マンション建設現場
