点検実施日	年 月 日 ( )			
元方事業者				
工事名称				
検査工区				元請確認
施工協力会社		作業主任者(職長)		
点検者	会社名	氏名		
	点検理由	※該当に○印： 組立後 ・ 変更後 ・ 悪天候後 ・ 一部解体後 ・ その他 ( )

# ミレニウム足場点検ポイント

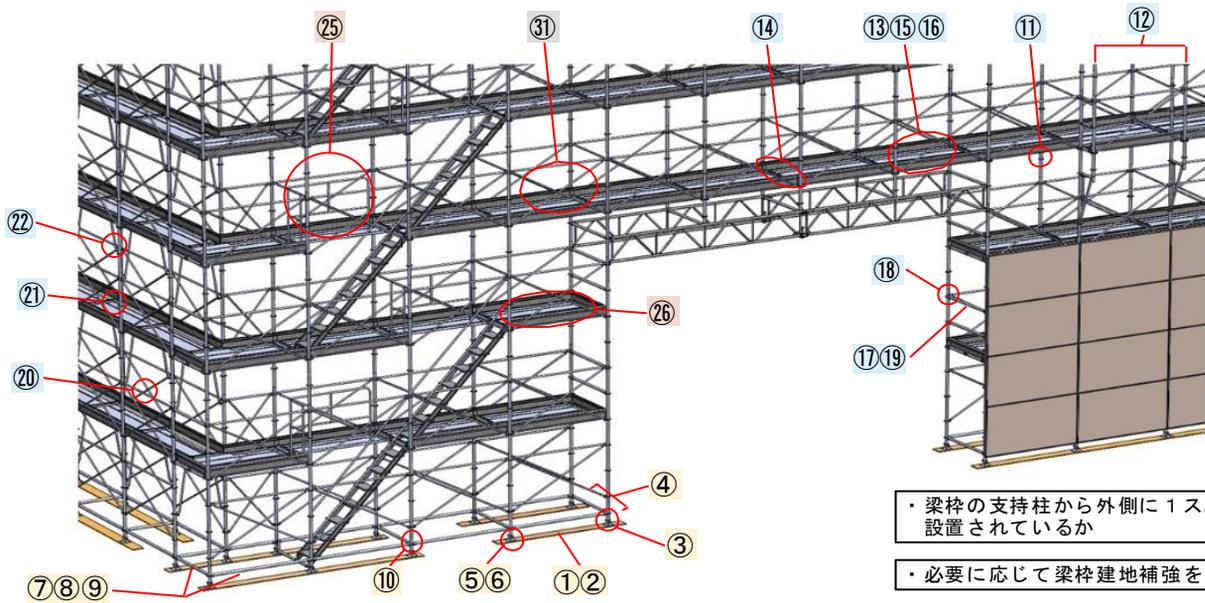
| <p>① 地盤面は安定した状態にあるか(目視による)</p> <p>② 地面上に建てる場合、状況に応じて敷板、敷角を使用しているか</p> <p>③ ジャッキベースは敷板、敷角に正しく固定されているか</p> <p>④ ジャッキベースのレベルは正しいか</p> <p>⑤ 支柱は正しくジャッキベースに差し込まれているか</p> <p>⑥ ジャッキハンドルと支柱下端の間に遊びはないか</p> <p>⑦ 根がらみは水平に保たれているか</p> <p>⑧ 敷板にジャッキベースを二本以上の釘等で固定しない場合：桁行方向、梁間方向に根がらみを設置しているか</p> <p>⑨ 敷板にジャッキベースを二本以上の釘等で固定する場合：梁間方向に根がらみを設置しているか(桁行方向の根がらみは省略可能)</p> <p>⑩ 根がらみ用布材のクサビは正しく打ち込まれているか</p> <p>⑪ 支柱接続部はロック金具により確実に抜け止めされているか</p> | <p>⑫ 支柱の設置間隔は1850mm以下であるか</p> <p>⑬ 変形、損傷又は腐食していないか</p> <p>⑭ 床付き布わくのつかみ金具の外れ止めは確実にロックしているか</p> <p>⑮ 床付き布わく間の隙間は3cm以下か</p> <p>⑯ 床付き布わくと建地の隙間は12cm未満か</p> <p>⑰ 布材の設置位置は指示通りか</p> <p>⑱ 布材のクサビは正しく打ち込まれているか</p> <p>⑲ 水平になっているか</p> <p>⑳ 取り外し又は脱落していないか</p> <p>㉑ 斜め材先端のクサビに浮きがないか</p> <p>㉒ 上部フックは確実に設置しているか</p> <p>㉓ 2段手すり及び、階段開口部手すりが設置されているか</p> <p>㉔ 階段設置の際は、2スパン以内毎に踊り場が設けられているか</p> <p>㉕ 2段手すりの高さは床面から、上さんは85cm以上、中さんは35cm以上50cm以下で設置しているか</p> |
